Niniejsze opracowanie stanowi ekspertyzę ornitologiczną i chiropterologiczną pod kątem występowania ewentualnych siedlisk i miejsc gniazdowania ptaków i rozrodu nietoperzy, wykonaną na podstawie przeglądu budynku Głównego Urzędu Statystycznego przy al. Niepodległości 208 w Warszawie.

Kontrola budynków miała miejsce w dniu 5 lipca 2016 r. Podstawą do wykonania prac jest umowa nr 46/BA/2016 z dnia 30.06.2016 r. zawarta między Głównym Urzędem Statystycznym i EMPEKO S.A.

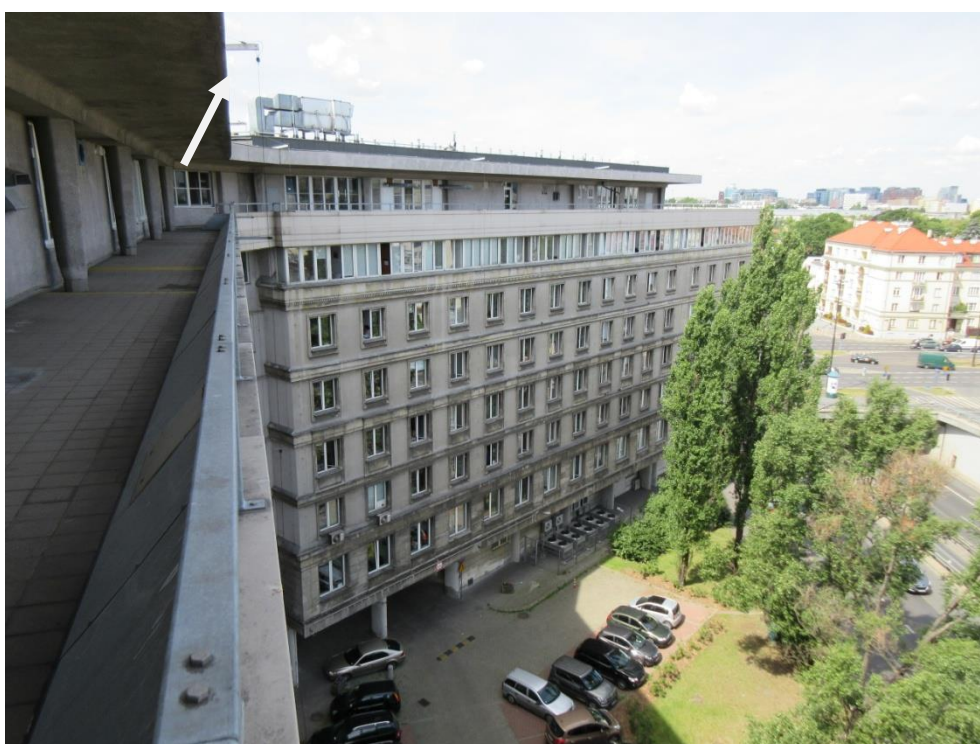
Fot. 4. Elewacja północna od al. Armii Ludowej. Proponowana lokalizacja budek dla jerzyka.

8. W ramach propozycji urozmaicenia różnorodności biologicznej okolic budynku, proponuje się zamontować na ostatniej kondygnacji budki lęgowe dla jerzyka *Apus apus*, którego pojedyncze osobniki obserwowano w sąsiedztwie. Optymalnym miejscem do zamontowania budek jest zadaszenie na VIII kondygnacji (Fot. 4), dookoła budynku. Budki należy montować w taki sposób, aby ściana z otworem wlotowym licowała ze skrajem zadaszenia. Ważne, aby jerzyk wychodząc z otworu miał możliwość wykonania lotu nurkowego do 5 m w dół, bez kolizji z balustradami, parapetami i innymi elementami wystającymi z elewacji.

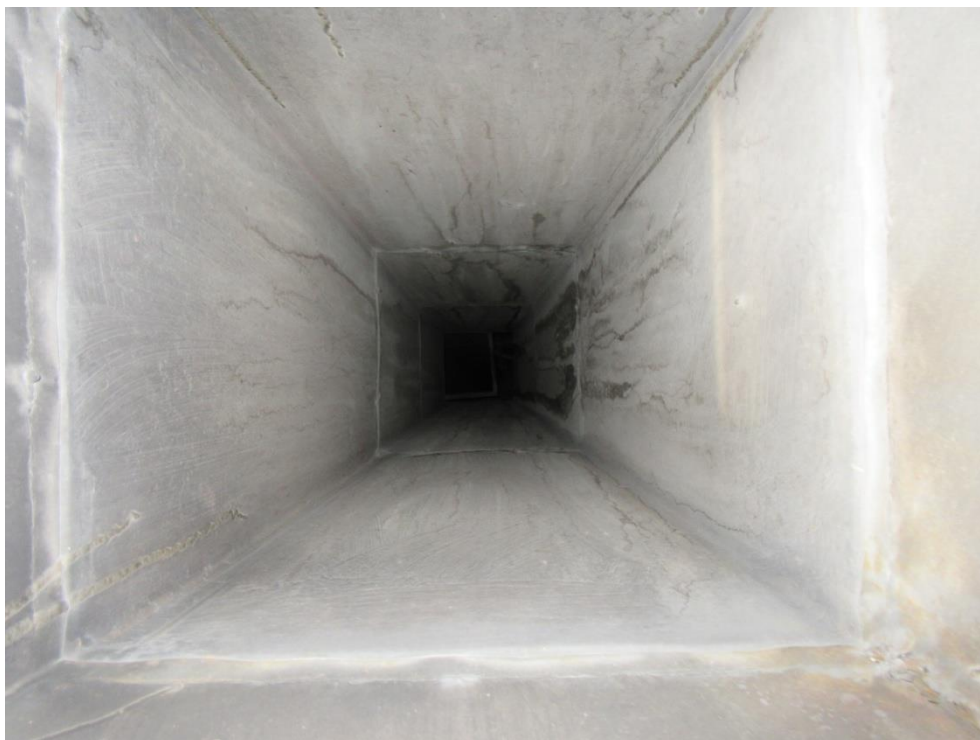
Fot. 7. Światło kanału wentylacyjnego na dachu głównego budynku.

5. Kominy oraz wszelkie otwory wentylacyjne zaleca się zabezpieczyć siatką o średnicy oczka nie większej niż 2 cm. Uniemożliwi to wlot nietoperzy karlików *Pipistrellus* sp., które jesienią mogą masowo wlatywać do nich bez możliwości wydostania się. Ten sposób zabezpieczy także otwory przed dostaniem się np. liści.

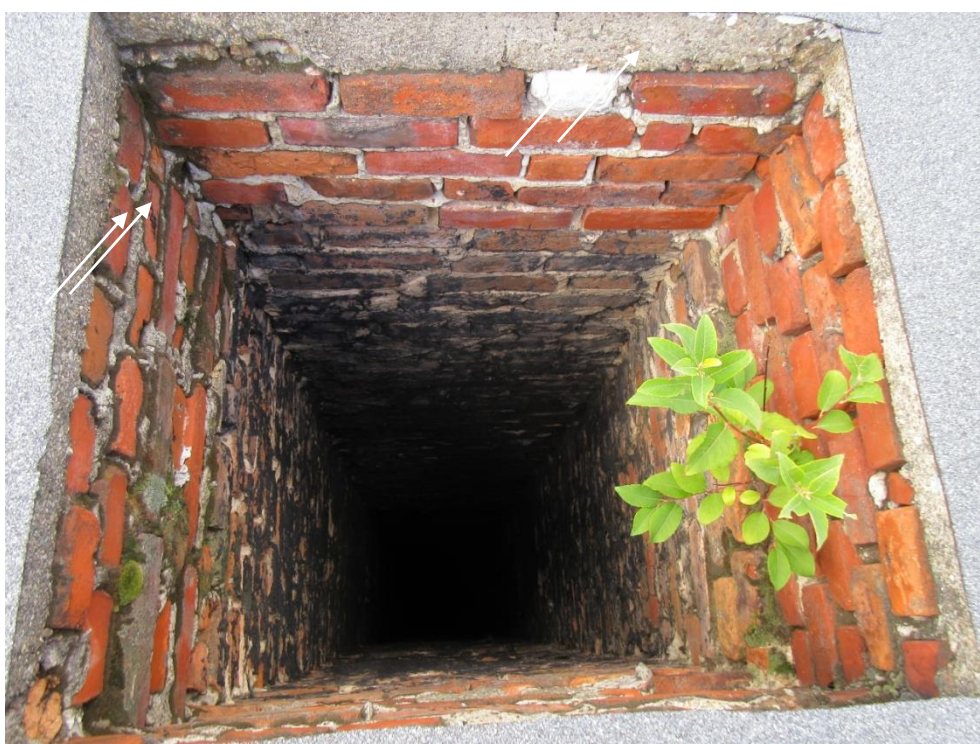
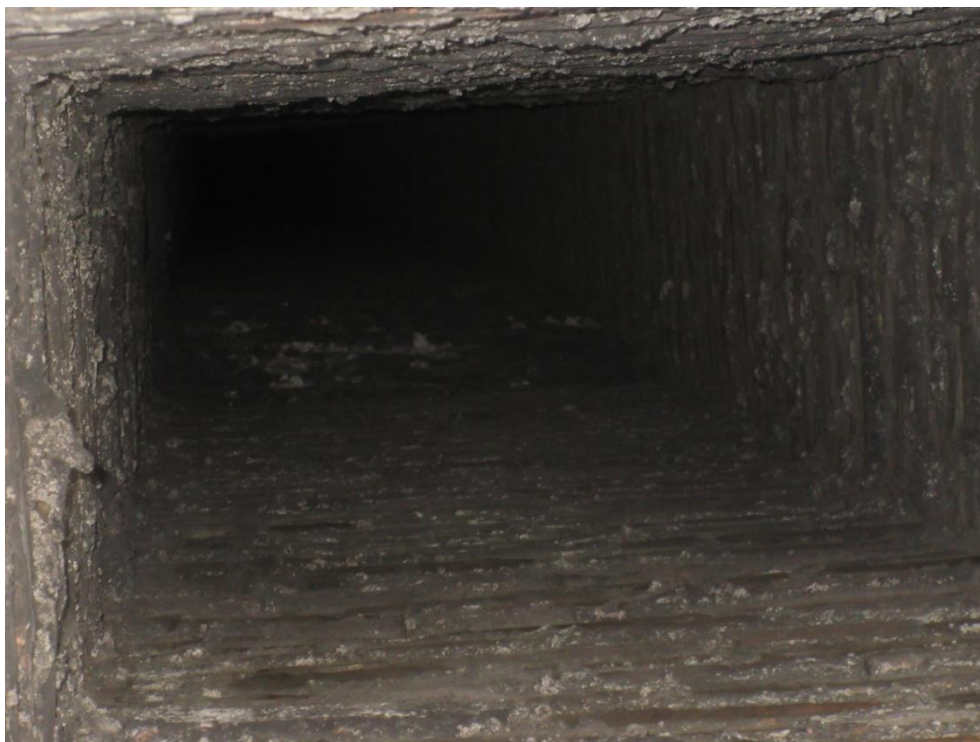
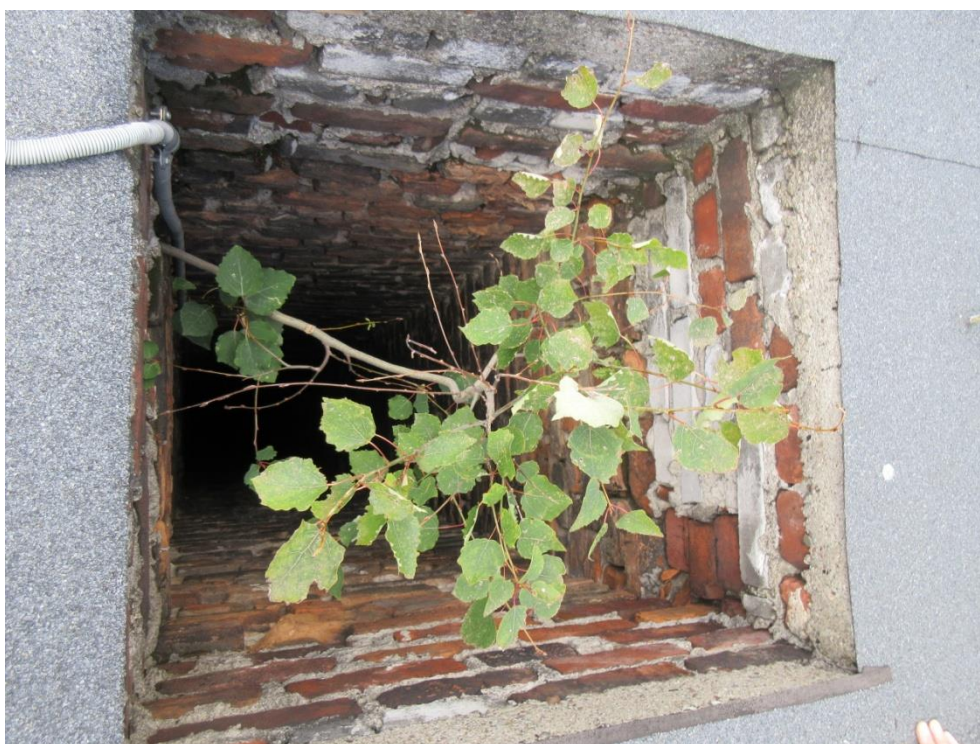
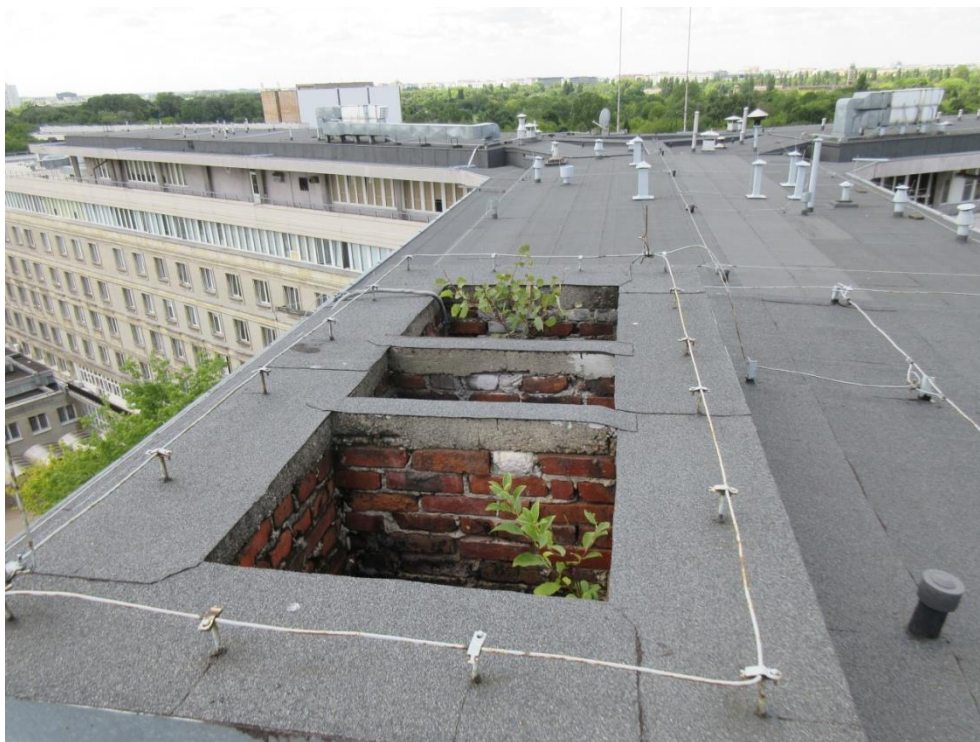
W ramach udostępnionych pomieszczeń budynku nie wykazano nietoperzy ani śladów ich występowania, jak również miejsc stanowiących potencjalne ich zimowisko lub miejsce rozrodu. Na dachu wykazano liczne otwory wentylacyjne, w tym system szybów nawiewu grawitacyjnego o szerokich ścianach (Fot. 8-11). W szybach, od których na poszczególnych kondygnacjach odchodzą kanały wentylacyjne, stwierdza się silne prądy powietrza, co zmniejsza ich atrakcyjność jako zimowiska nietoperzy.

Fot. 8. Światło szybu wentylacyjnego.

Fot. 9. Światło szybu wentylacyjnego.

Fot. 10. Światło szybu wentylacyjnego.

Fot. 11. Ulokowanie szybów wentylacyjnych (Fot.8-10).

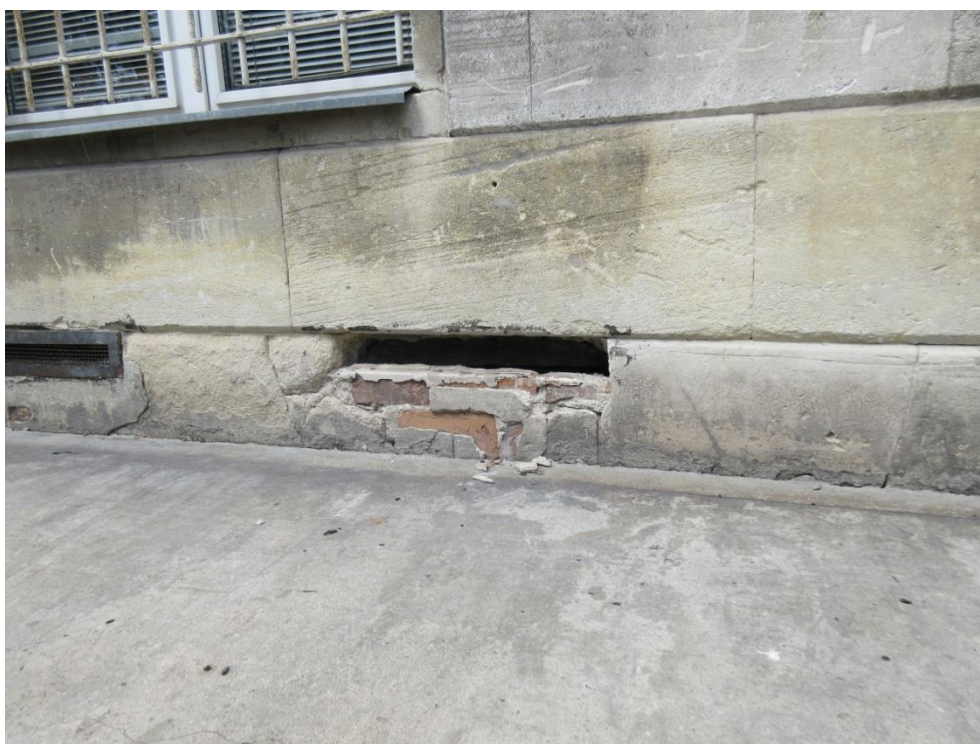
Fot. 12. Niezabezpieczony wlot wentylacyjny – skrzydło wschodnie, od strony południowej.

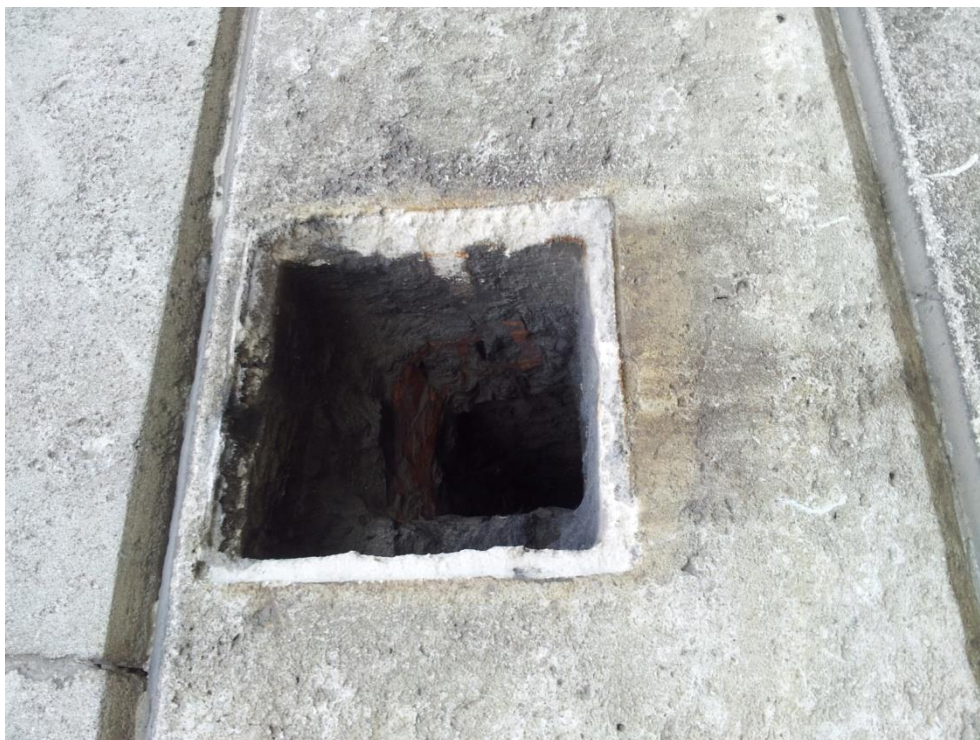
Fot. 13. Niezabezpieczony wlot wentylacyjny w elewacji – skrzydło wschodnie, od strony północnej.

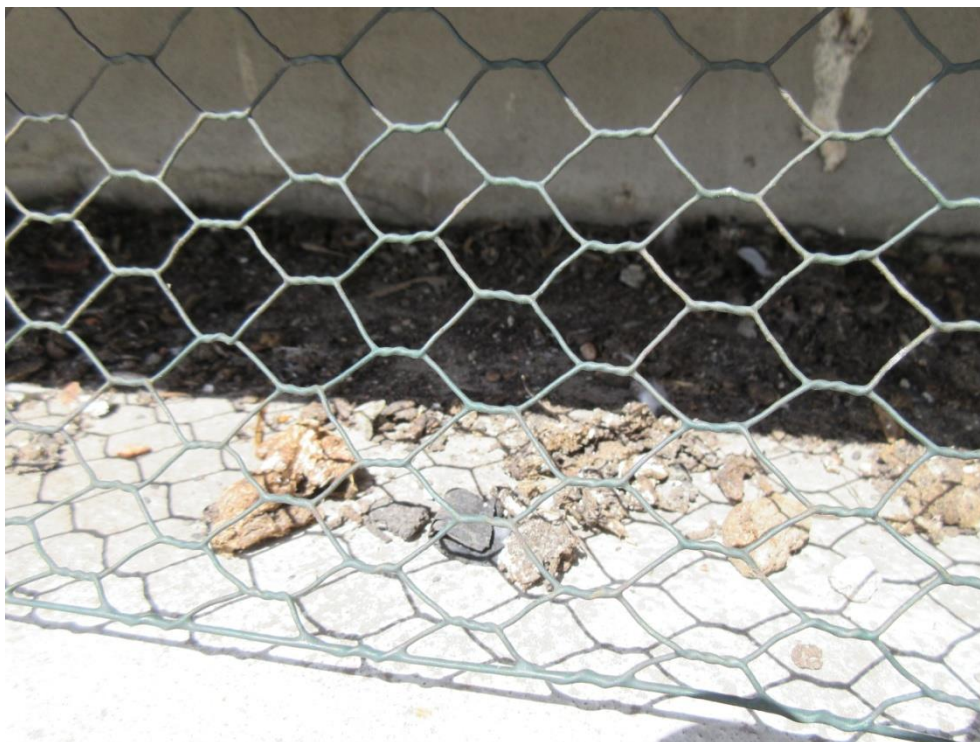
Fot. 15. Guano gołębi pod blachą zabezpieczającą balustradę i za siatką zabezpieczającą.

6. Wnęki, skraje dachów, parapety okienne i wszystkie te miejsca gdzie przebywają i brudzą gołębie, można zabezpieczyć listwami z plastikowymi kolcami.

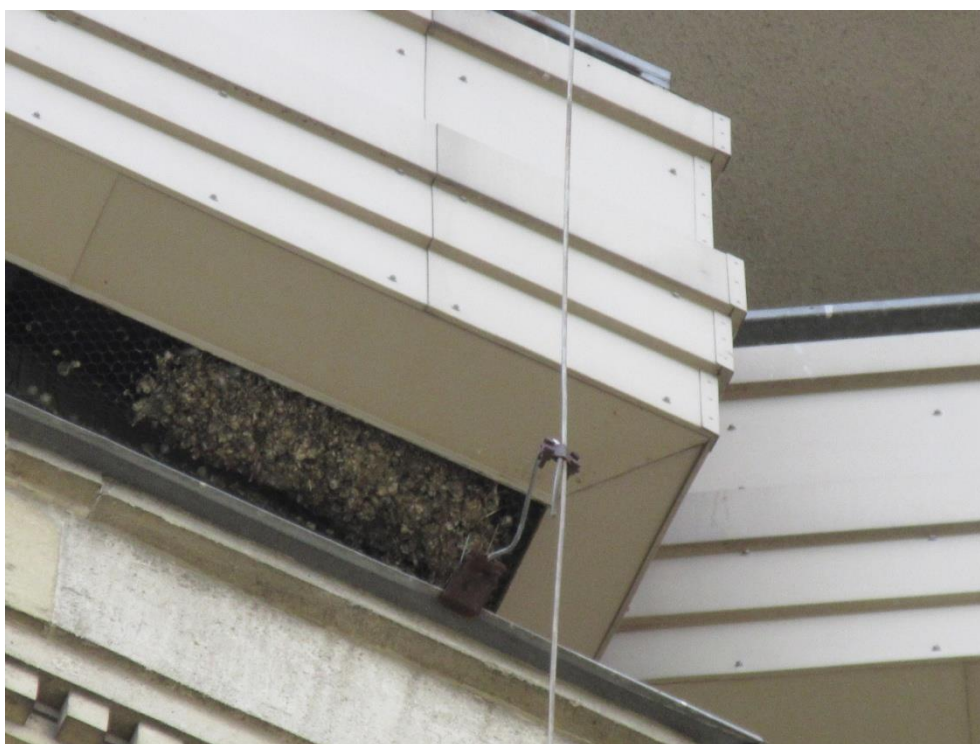
Stwierdzono liczne miejsca zajmowane przez **gołębie miejskie** *Columba livia f. urbana* (Fot. 20-22), pod zewnętrznym okapem na VIII kondygnacji, które miejscami wskazują na wieloletnie użytkowanie. Nie stwierdzono jaj i piskląt. Nagromadzenie śladów obecności gołębi jest szczególnie duże w narożnikach, w miejscu styku skrzydeł budynku (Fot. 21). Ponadto blaszana obudowa zewnętrznej balustrady dachowej (Fot. 14) jest wykorzystywana przez gołębie jako miejsce stałego przebywania, zwłaszcza na tych fragmentach do których dostęp możliwy jest dzięki zerwanej siatce ochronnej (Fot. 15). Administrator budynku chroni budynek przed obecnością gołębi poprzez fragmentaryczne montowanie kolców na gzymsach i parapetach oraz stosowanie siatki zabezpieczającej otwory i miejscami większe przestrzenie (Fot. 15, 20-23). Na skutek zużycia ww. środków technicznych, gołębie uzyskują dostęp, m.in. pod okap VIII kondygnacji. Poza gołębiami, na budynku stwierdzono przynajmniej dwie pary **wróbla** *Passer domesticus*, gniazdujące w szczelinach elewacji poniżej IV kondygnacji (Fot. 25-26).

Fot. 20. Zabezpieczenie siatką półki na VII piętrze i guano gołębi.

1. W przypadku gołębi miejskich, objętych ochroną częściową zgodnie z Rozporządzeniem Ministra Środowiska z dnia 6 października 2014 r. (Dz. U. 2014 poz. 1348), istnieje możliwość usunięcia gniazd w okresie lęgowym, za wyjątkiem sytuacji ze stwierdzeniem obecności piskląt w gnieździe. Kontrola budynku nie wykazała piskląt w gniazdach.

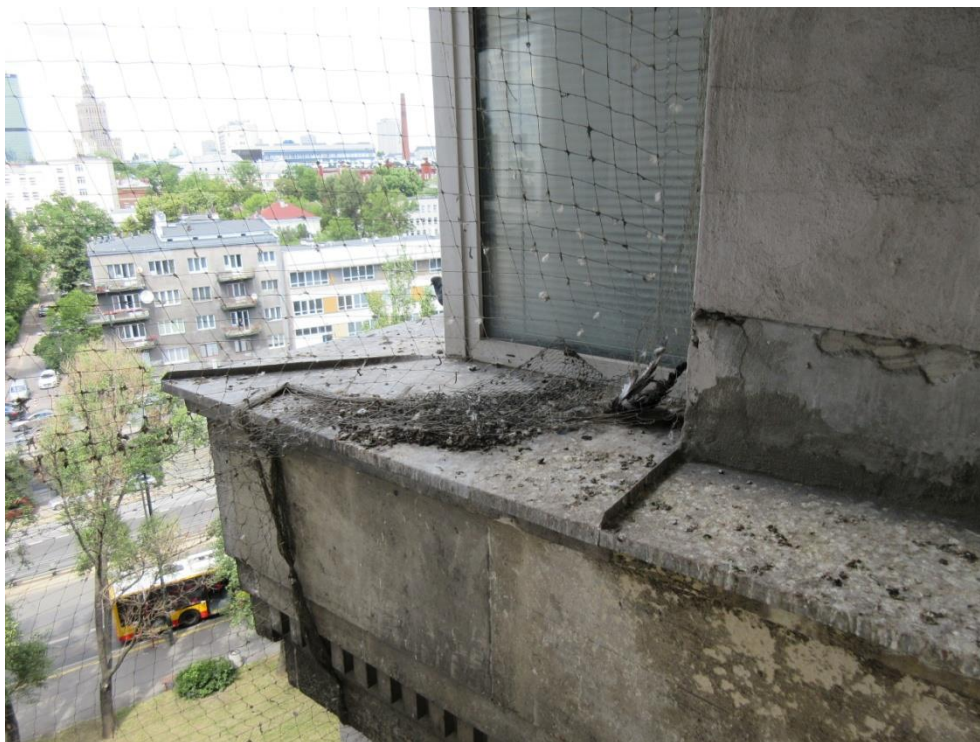
Fot. 21. Zabezpieczenie siatką elewacji na połączeniu skrzydeł budynku i ślady gołębi.

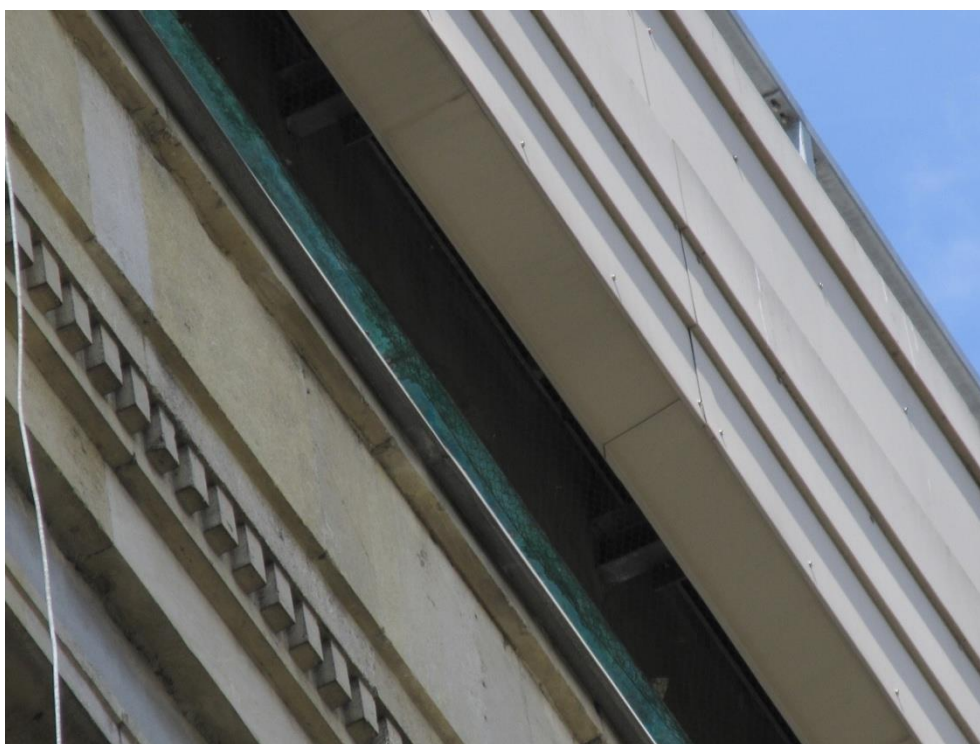
Fot. 22. Siatka zabezpieczająca półkę na VII piętrze.

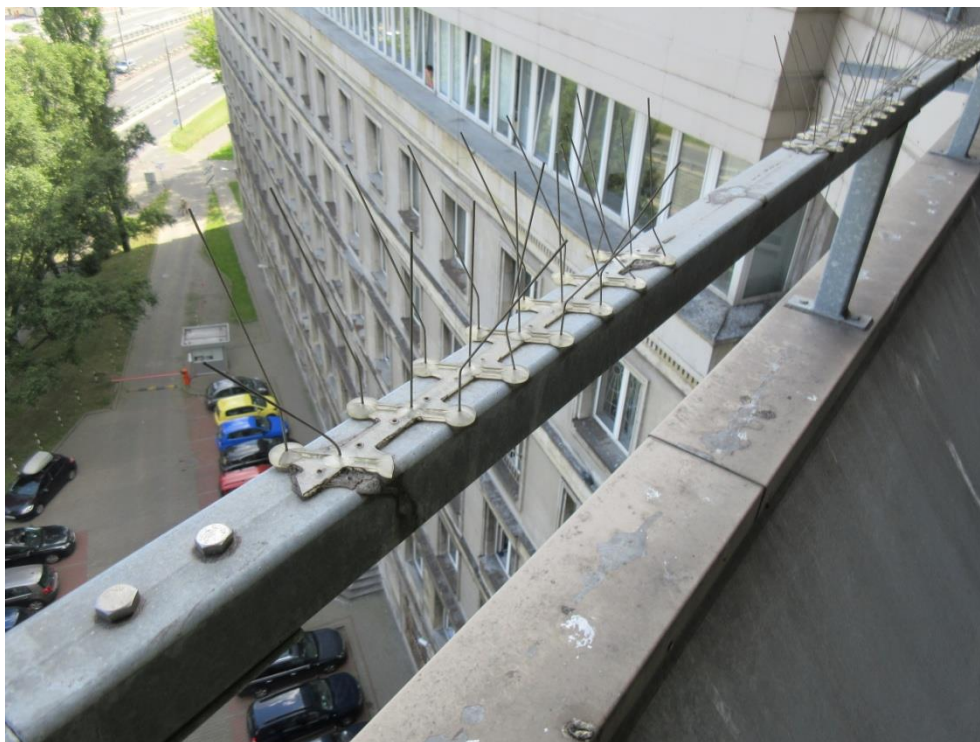
Fot. 23. Kolce zabezpieczające na balustradzie na VIII kondygnacji.

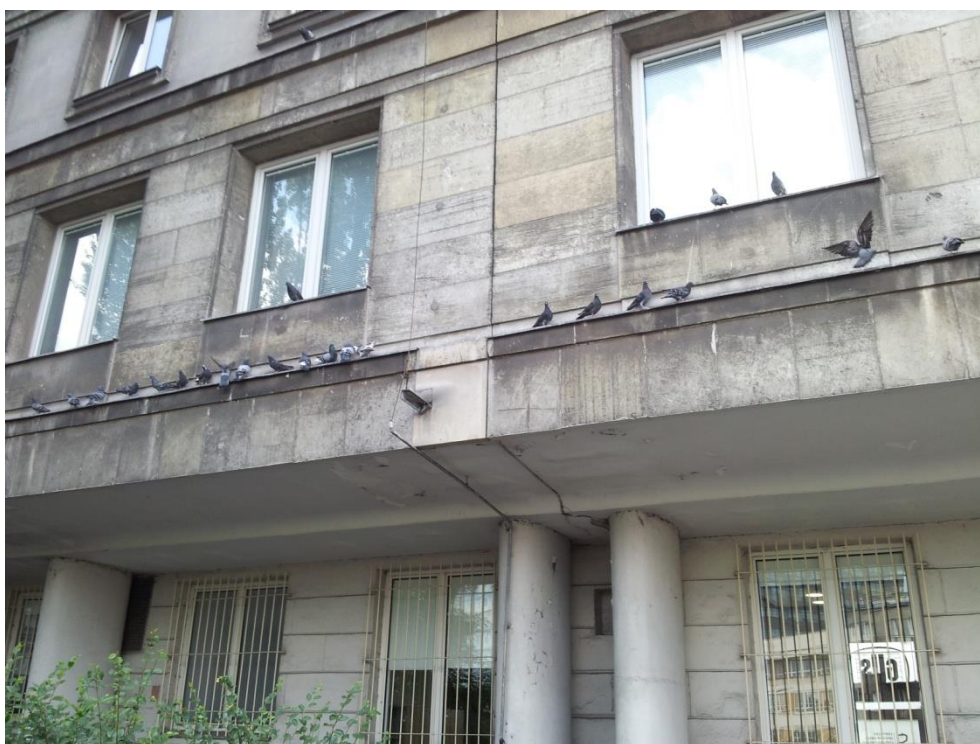
Fot. 24. Najwięcej gołębi obserwuje się na skrzydle zachodnim od strony skrzyżowania al. Niepodległości i al. Armii Ludowej.

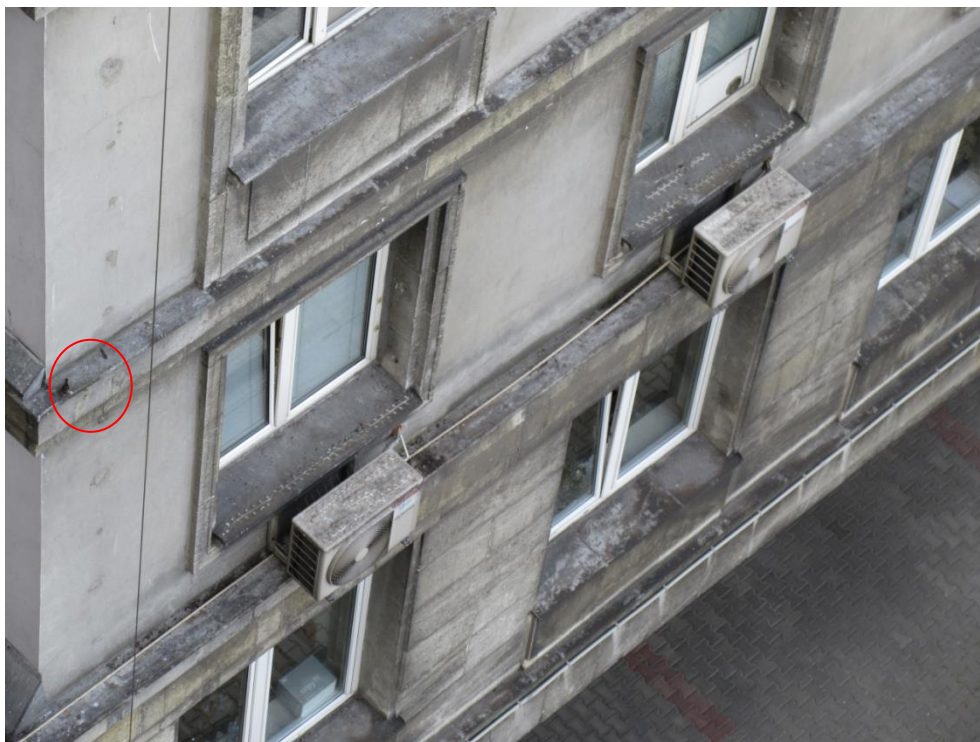
Fot. 25. Wróbel (czerwony okrąg) przy gnieździe między III i IV kondygnacją na styku skrzydeł zachodniego i wschodniego, elewacja północna skrzydła zachodniego.

2. Prace obejmujące elewacje, w których stwierdzono gniazda wróbla należy przeprowadzić w okresie od 1 września do 30 marca, czyli poza okresem lęgowym. Możliwe jest usunięcie gniazd w okresie lęgowym, ale po wcześniejszym uzyskaniu zezwolenia Regionalnego Dyrektora Ochrony Środowiska w Warszawie na odstąpienie od zakazów w stosunku do gatunków chronionych na podstawie art. 56 ustawy o ochronie przyrody. Wniosek w załączniku.

3. Wykonanie remontu ściany będzie wiązać się z koniecznością zamurowania/usunięcia używanych we wcześniejszym sezonie gniazd. Z tego względu należy zdawać sobie sprawę, że ptaki po utraceniu miejsc gniazdowych mogą wydziobywać dziury w świeżo położonym styropianie celem utworzenia nowych. Aby zrekompensować ptakom utracone miejsca gniazdowe i zabezpieczyć nową elewację, zaleca się powieszenie min. 12 budek lęgowych dla wróbla wykonanych z drewna lub trzcinobetonu. Projekty budki bądź gotowe budki łatwo odnaleźć w Internecie. W przypadku wróbla/mazurków powinny one mieć wymiary cm: 30 x 11 x 11; średnica otworu wlotowego 3,3 cm.

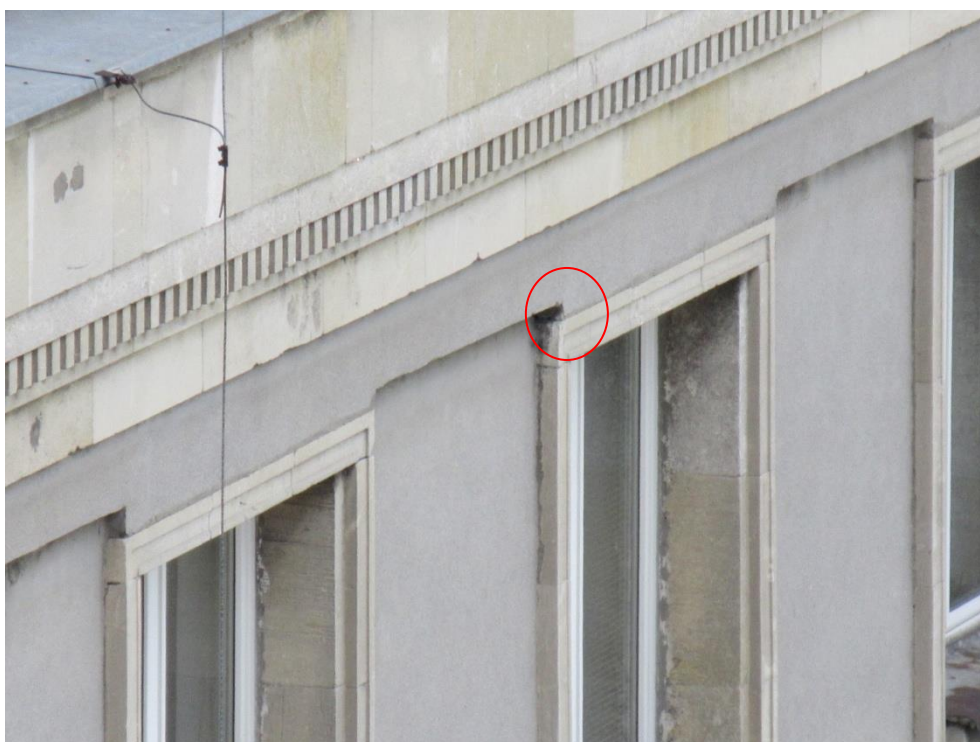
Fot. 26. Gniazdo wróbla nad oknem VI kondygnacji skrzydła południowego, elewacji zachodniej.

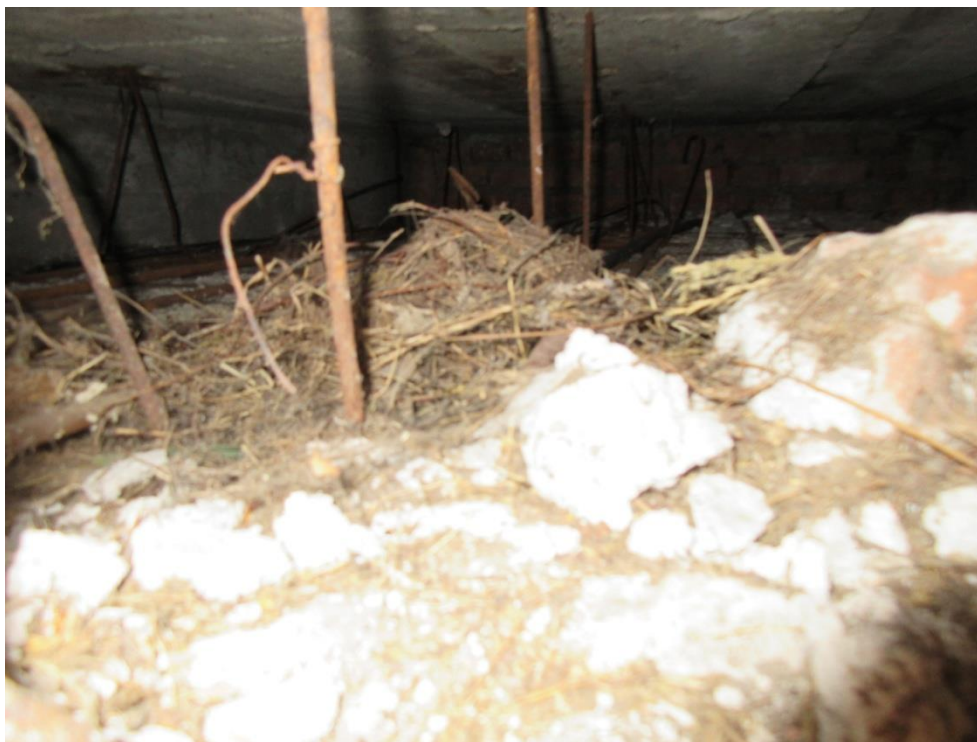
W stropie nad przejazdem na dziedziniec budynku garażowego znaleziono stare gniazdo, przypuszczalnie **kopciuszka** *Phoenicurus ochruros*, które wg pracowników było użytkowane 2 lata temu (Fot. 27). Oględziny gniazda nie wykazały użytkowania w bieżącym sezonie. Poza ww. gatunkami stwierdzono występowanie wron siwych *Corvus cornix*, które użytkują budynek jako miejsce czatowania oraz żerowania (Fot. 19). Aktywne korzystanie z budynku przez wrony może być czynnikiem ograniczającym występowanie mniejszych gatunków ptaków. Innych gatunków ptaków nie stwierdzono. W sąsiedztwie budynku obserwowano latające jerzyki *Apus apus*.

Fot. 27. Pozostałości gniazda, prawdopodobnie kopcjuszka, nad przejazdem na dziedziniec budynku garaży.

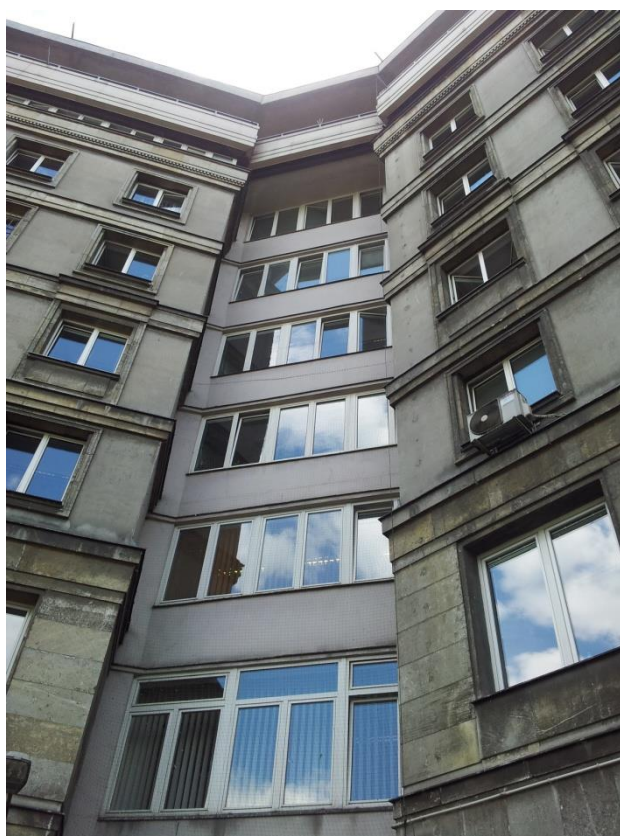
Fot. 28. Boczne ściany wnek w miejscu łączenia skrzydeł budynku – proponowana lokalizacja budek dla wróbla.

7. W ramach kompensacji zniszczonych siedlisk ptaków rekomenduje się zamontowanie 12 budek lęgowych typu A dla wróbla o następujących wymiarach: dno 11x11 cm; głębokość od wlotu do dna 21 cm; średnica otworu wlotowego 33 mm; grubość przedniej ścianki 4 cm. Projekt budki jest powszechnie dostępny w Internecie. Optymalnymi miejscami do powieszenia skrzynek jest elewacja budynku w miejscu łączenia skrzydeł budynku. W tym miejscu budki będą najmniej widoczne na bryle budynku. Proponuje się montaż dwóch budek obok siebie na wysokości II i III kondygnacji, w każdym z trzech miejsc łączenia skrzydeł budynku (Fot. 28). Alternatywnym miejscem jest łącznik biblioteki oraz sam budynek biblioteki.
