PROGRAM PRAC REMONTOWO KONSERWATORSKICH

**DOTYCZY ELEMENTÓW ARCHITEKTONICZNYCH
KAMIENNYCH WYSTROJU ELEWACJI
BUDYNKU GŁÓWNEGO URZĘDU
STATYSTYCZNEGO**

AL. NIEPODLEGŁOŚCI 208 WARSZAWA

PRUSZKÓW – 2017

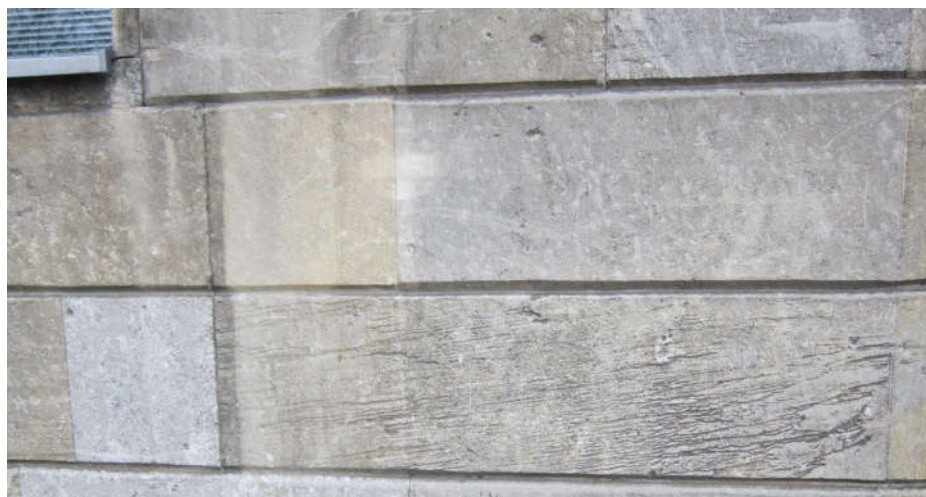
Część płytek jest przeszlifowana powierzchniowo ale zdarzają się też z wyraźnymi śladami po piłach, obróbce dłutem, czy wręcz ze

ślądami po działaniu nieokreślonym ostrym narzędziem, chaotycznie w różnych kierunkach.

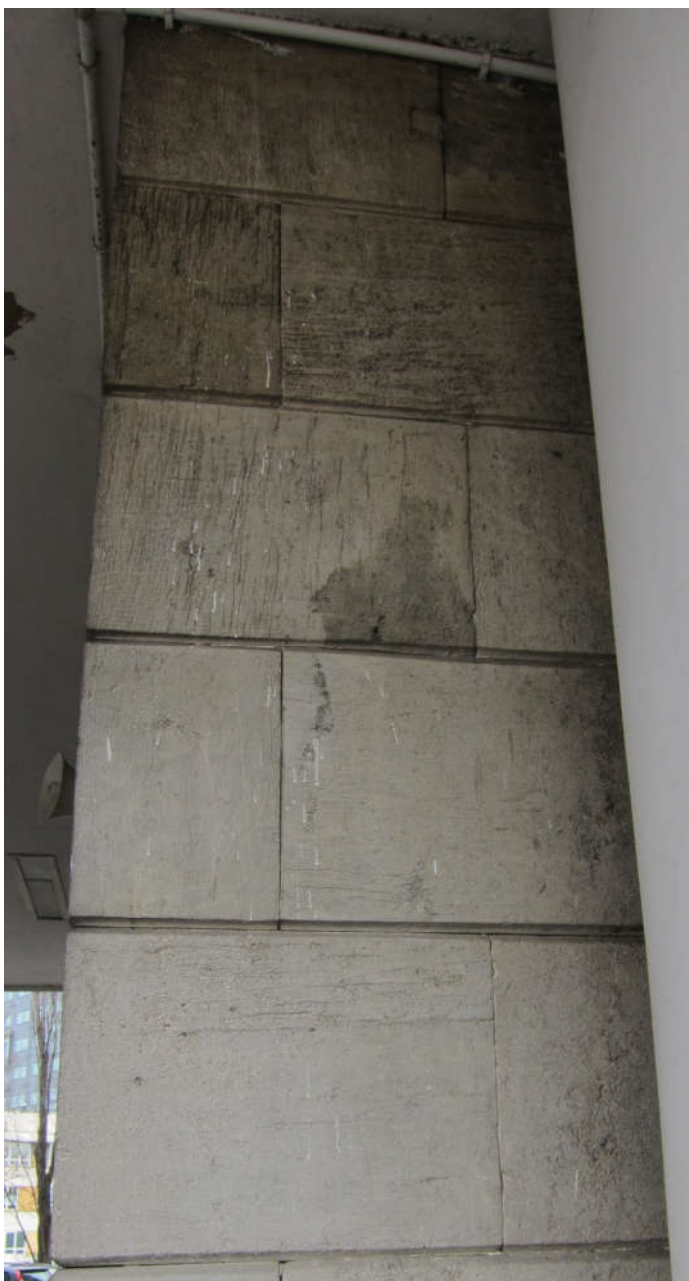
Na dalszym zdjęciu widoczny jest pod sufitem nieestetycznie poprowadzony przewód elektryczny.

Na zdjęciach fragment łącznika z widocznymi śladami po obróbce płyt. We wszystkich zagłębieniach zbiera się kurz powodując nieestetyczne, ciemne przebarwienia. Wyższa partia płytek jest bardziej przyciemniona przez kurz i trwale osadzony brud w formie nawarstwień. Ta powierzchnia nie jest bezpośrednio oplukiwana przez deszcz ponieważ jest zadaszona. Widoczne są również zachlapania farbą białą od malowania sufitu.

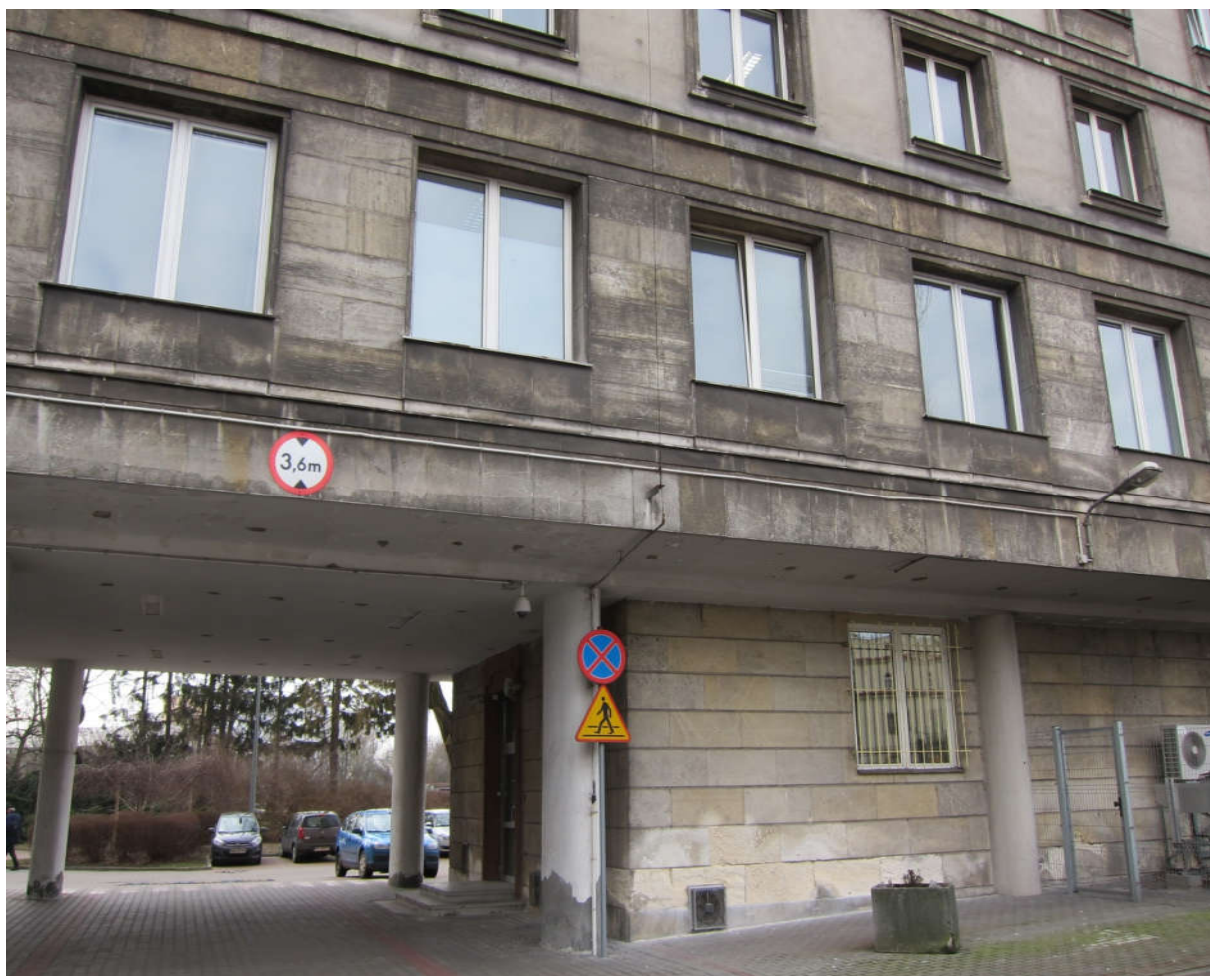
Największe zniszczenia widoczne są w trzech pasach dolnej kondygnacji. Miejscami granica wysolenia widoczna jest tylko w dwóch dolnych pasach ale w większości sięga aż

do wysokości połowy trzeciego pasa.

Okleiny z wapienia pierwszego piętra są pokryte nawarstwieniami brudu co spowodowało ich znaczne przyciemnienie, miejscami stały się ciemno szare. W dolnej części przyziemia widoczne są jasne, prawie białe wysolenia. Przyczyna tak dużego zasolenia dolnych partii jest sypanie soli zimą aby nie dopuścić do oblodzeń chodnika.

Sole mineralne podciągane są wraz z wodą przez kapilary kamienia. Podczas wysychania sole krystalizują w przypowierzchniowych i powierzchniowych warstwach wapienia. Początkowo wykryształizowują na powierzchni tworząc biały puszysty ale b. twarde naloty. Z czasem doprowadzają do rozsądzenia kapilarów a co za tym idzie do rozpadu tych warstw kamienia. Ponieważ proces ten raz zapoczątkowany ma swoje kontynuacje w czasie każdorazowego zawilgocenia powierzchni i podczas jej wysychania doprowadza to do tworzenia się głębokich, rozległych ubytków i osypywania się wapienia.

- Przeprowadzić proces odsalania do wysokości trzech dolnych pasów okładziny w partii parteru. Należy sprawdzić laboratoryjnie faktyczny stopień zasolenia w trzecim pasie płyt.

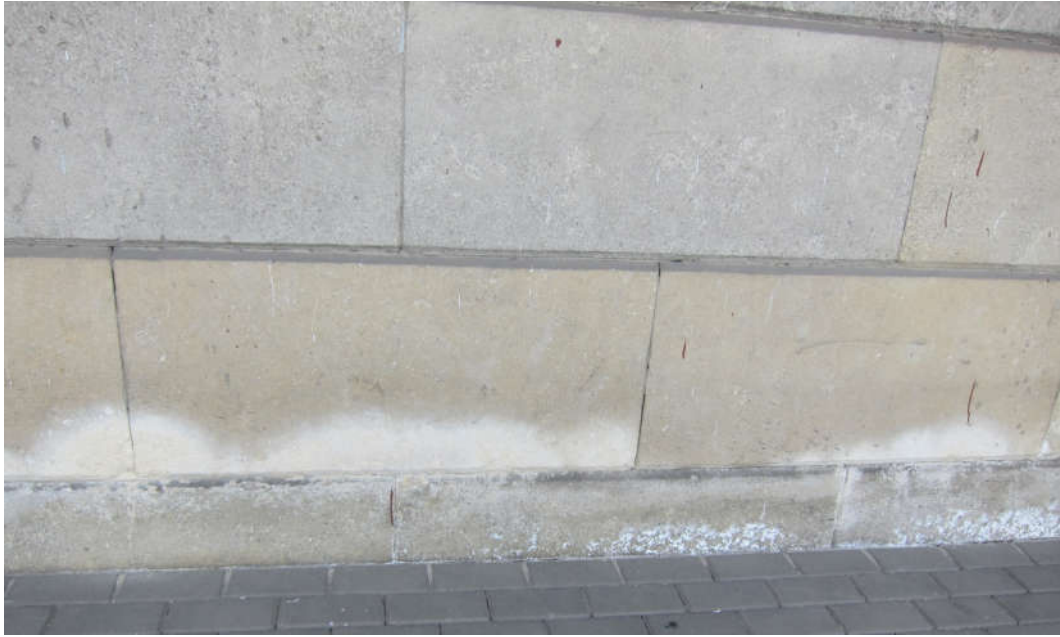
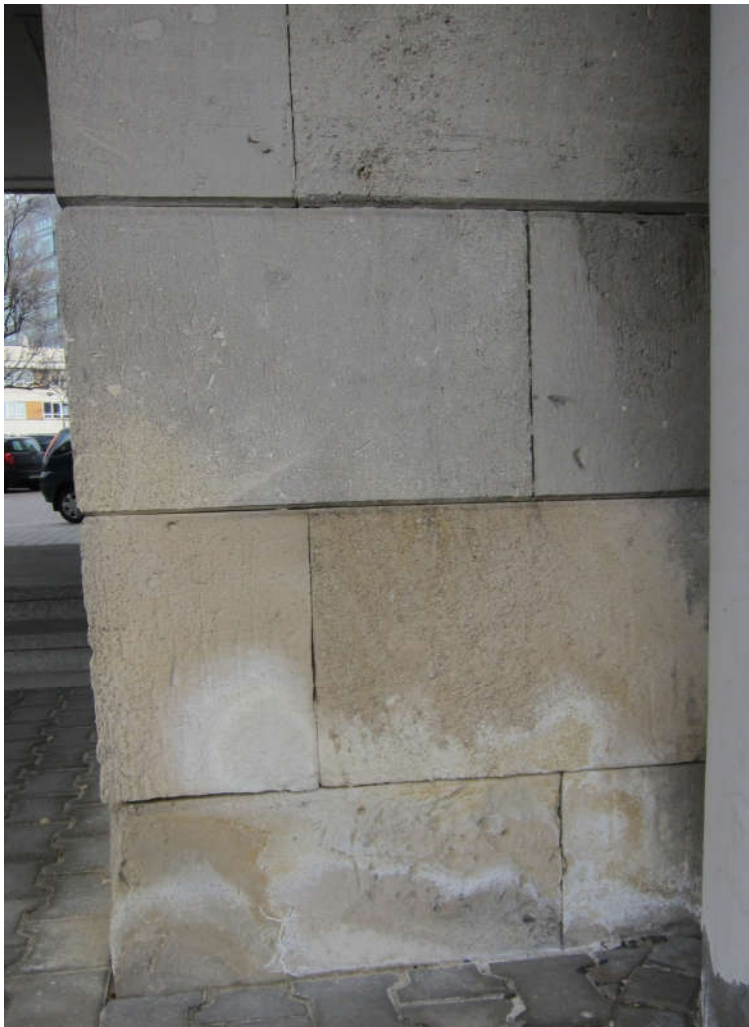
Następne zdjęcia pokazują zniszczenia spowodowane przez zasolenie. Zniszczenia tego typu dotyczą trzech najniższych warstw okleiny z płytek wapiennych. W tych miejscach nastąpiła zmiana koloru na prawie biały oraz nierównomierne znaczne obniżenie powierzchni połączone z jej degradacją.

Łącznik skrzydeł budynku z typowymi wykwitami solnymi.

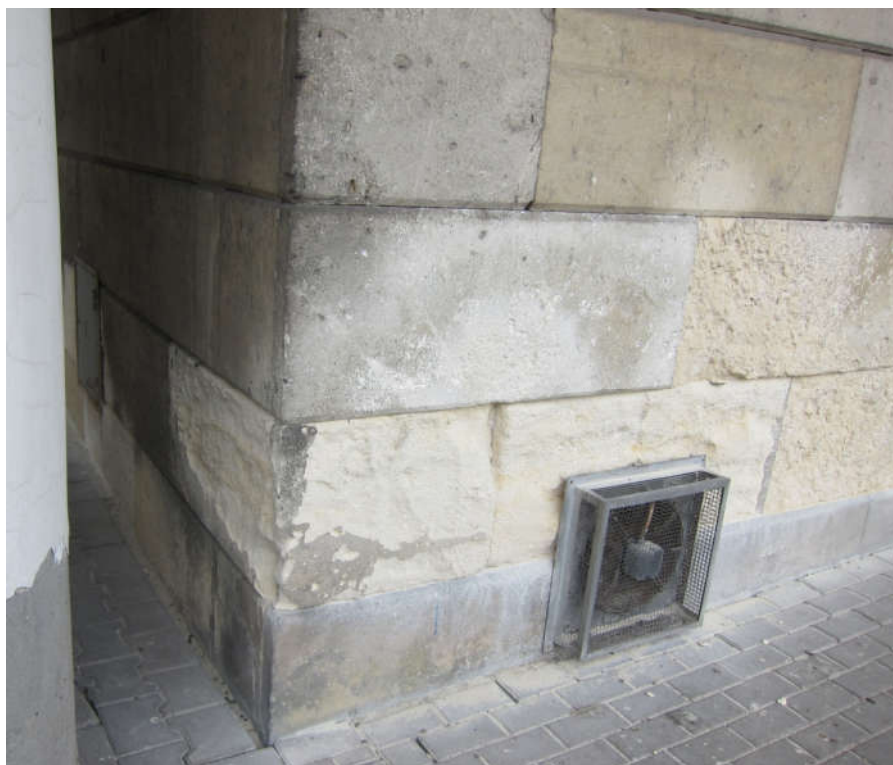
Fragment Skrzydła prostopadłego do Al. Niepodległości .Widok od strony łącznika.

Od dołu okładzina z wapienia narażona jest też na działanie czynników mikrobiologicznych dotyczy to miejsc gdzie nie ma tak dużego zasolenia. Mikroflora powoduje nieestetyczne zazielenienie powierzchni, zwiększa wilgotność kamienia a z czasem doprowadza do osłabienia warstwy powierzchniowej.

Widoczne zazielenienie od glonów świadczy to o stałym zawilgoceniu tego miejsca.

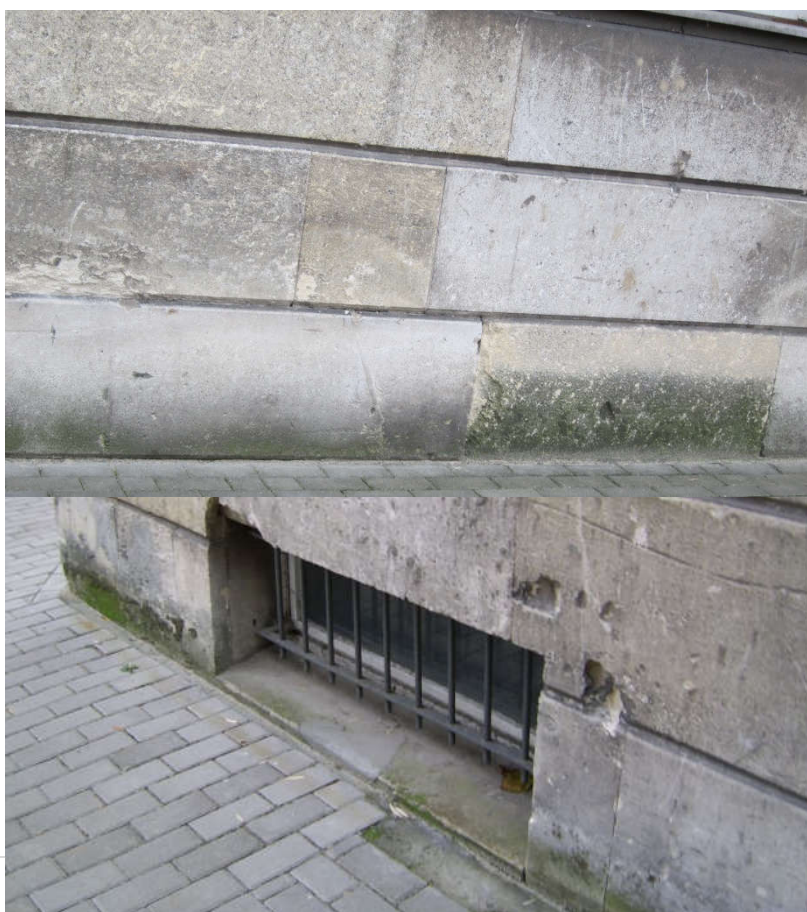
Zdjęcie wykonano od tyłu obiektu. Oprócz charakterystycznych zazielenień mikroflory widoczne są duże obtłuczenia mechaniczne. Kamień jest zabrudzony z nawarstwieniami gipsowymi i porysowany.

Tu również widoczne są duże obtłuczenia w kantach płyt. Od dołu wapienne płyty kruszą się i są nierówne. Nie są odizolowane od podłoża co sprzyja kapilarnemu podciąganiu wody wraz z zawartymi w niej solami mineralnymi przez kapilary kamienia.

Powierzchnie płyt są w większości nie szlifowane. Widoczne są ślady po traku, piłach i ręcznej obróbce. We wszystkich tych zagłębieniach gromadzi się brud tworząc twarde nawarstwienia. Wygląda to bardzo nieestetycznie.

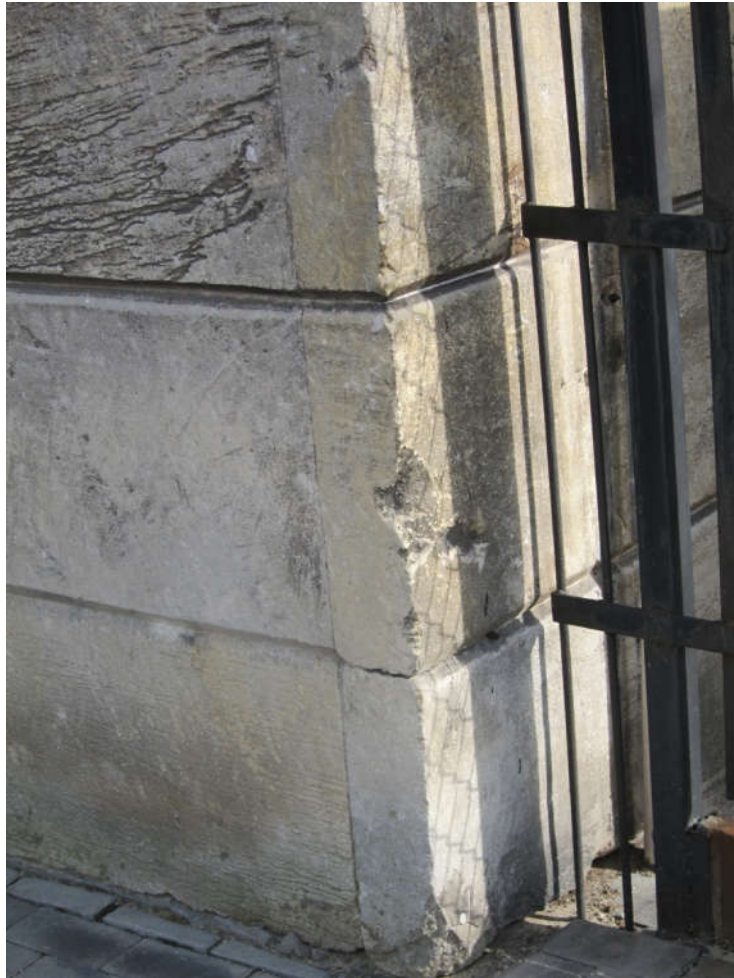
Skrzydło budynku prostopadle do al. Niepodległości – fragment elewacji poniżej okien parteru. Górny pas płytek pokryty szaro- kremową farbą olejną. Również na następnym zdjęciu widoczne jest pokrycie płytek farbą emulsyjną na całej ich wysokości. Powłoka farb obecnie odspaja się, miejscami wraz z warstwą przypowierzchniową kamienia. Powłoki powodują kumulację wilgoci w warstwach przypowierzchniowych doprowadzając z czasem do jej dezintegracji.

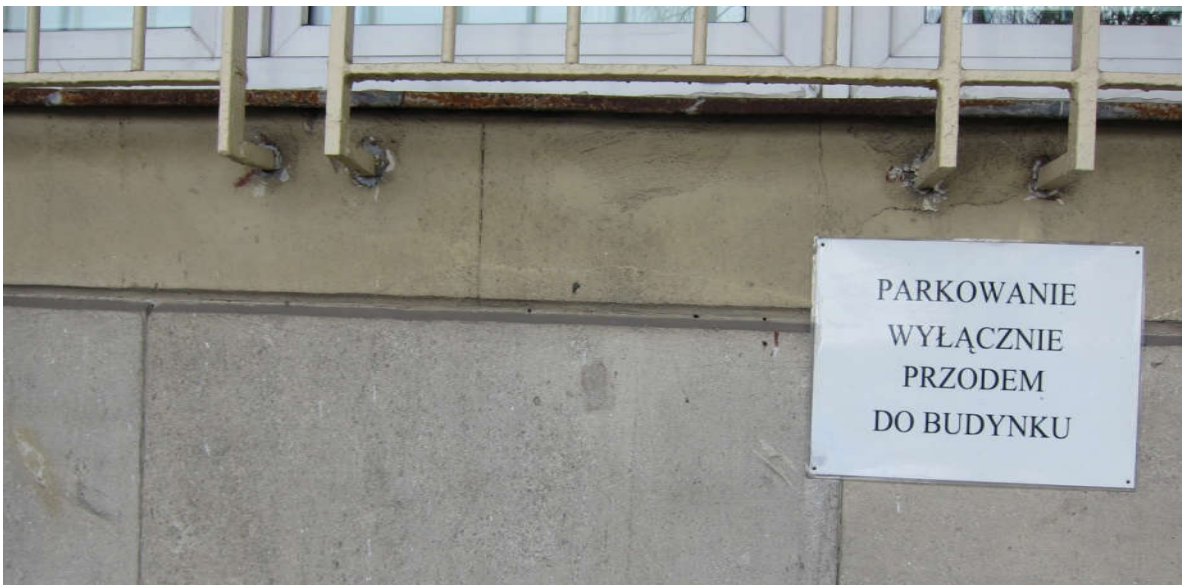
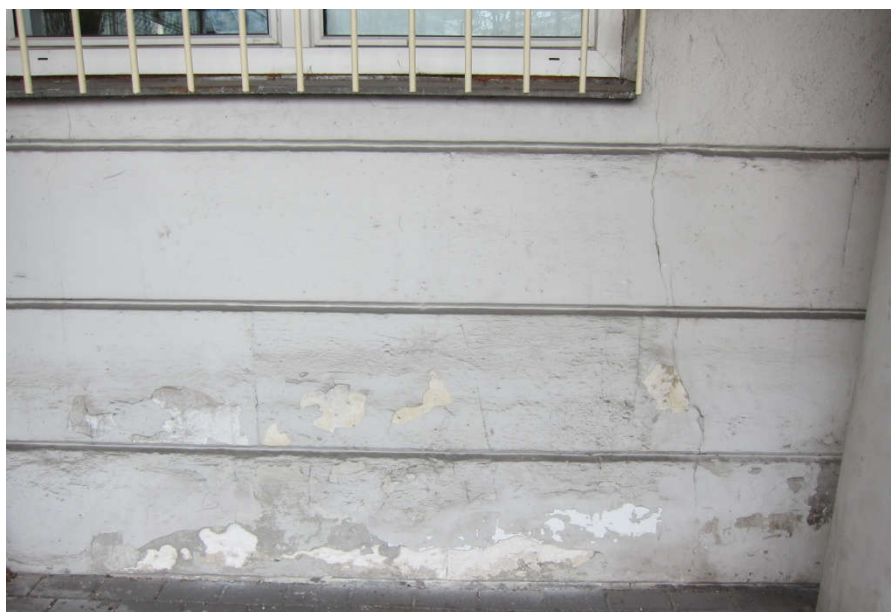
Zniszczenia farby przyspieszone są przez zawilgocenie i zasolenie dolnych części elewacji.

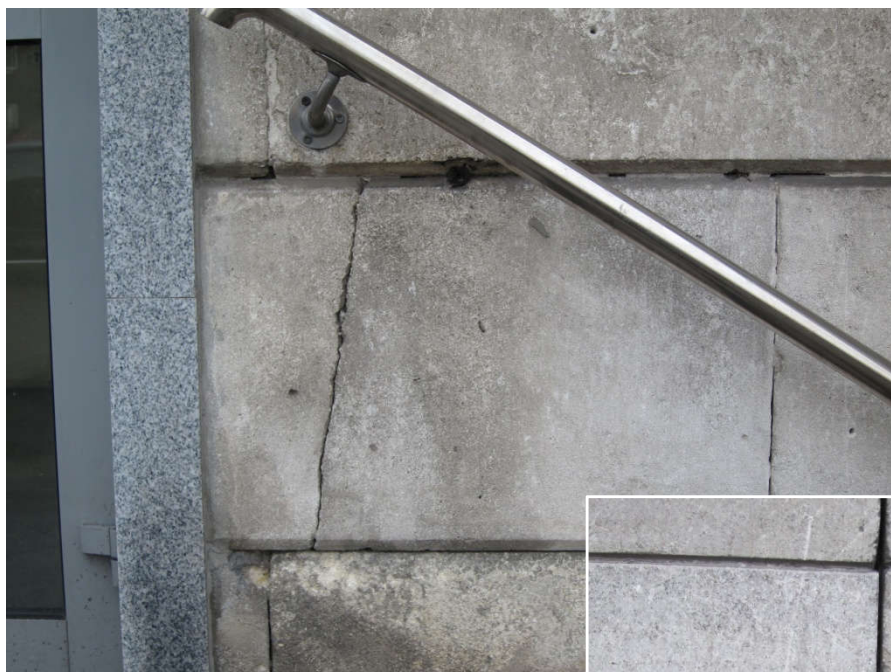
W wielu miejscach płytki uległy popękaniu, są często rozfragmentowane. Szczeliny pęknięć są różnej wielkości. Ich powstanie spowodowane jest

przez różne czynniki mechaniczne i fizyczne.

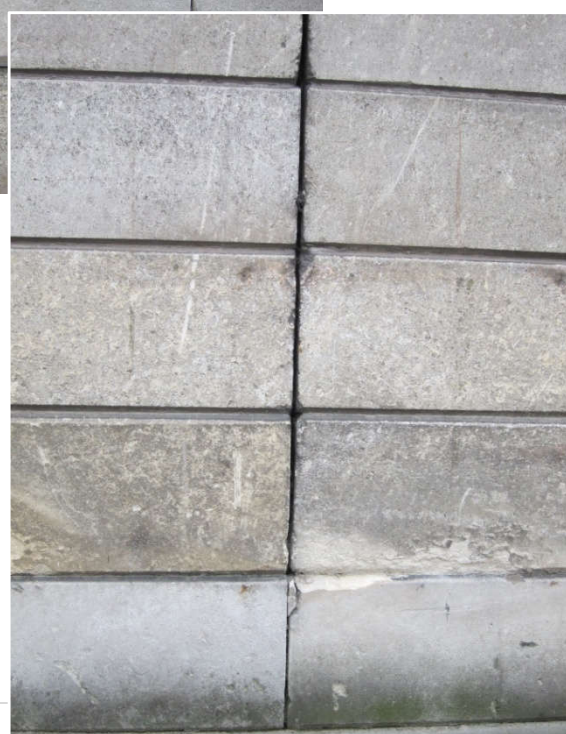
Na tym zdjęciu widoczna jest przerwa dylatacyjna. Szczelina jej nie jest wypełniona żadnym materiałem. W dolnej części przyziemia gdzie jest duże zasolenie uległa znacznemu zwężeniu i zaczyna wykruszać się.

- Przerwy dylatacyjne wypełnić odpowiednim, elastycznym preparatem.
- Balkony. Podczas opracowywania całościowego programu należy opracować sposób odprowadzania wody z balkonów tak aby nie spływała po elewacji. Należy również wykonać prawidłowo izolację podłogi balkonów. Wszystkie wypełnienia i uzupełnienia z ciemnej zaprawy cementowej należy usunąć i wykonać w tych miejscach wstawki z wapienia i uzupełnić masą mineralną konserwatorską.

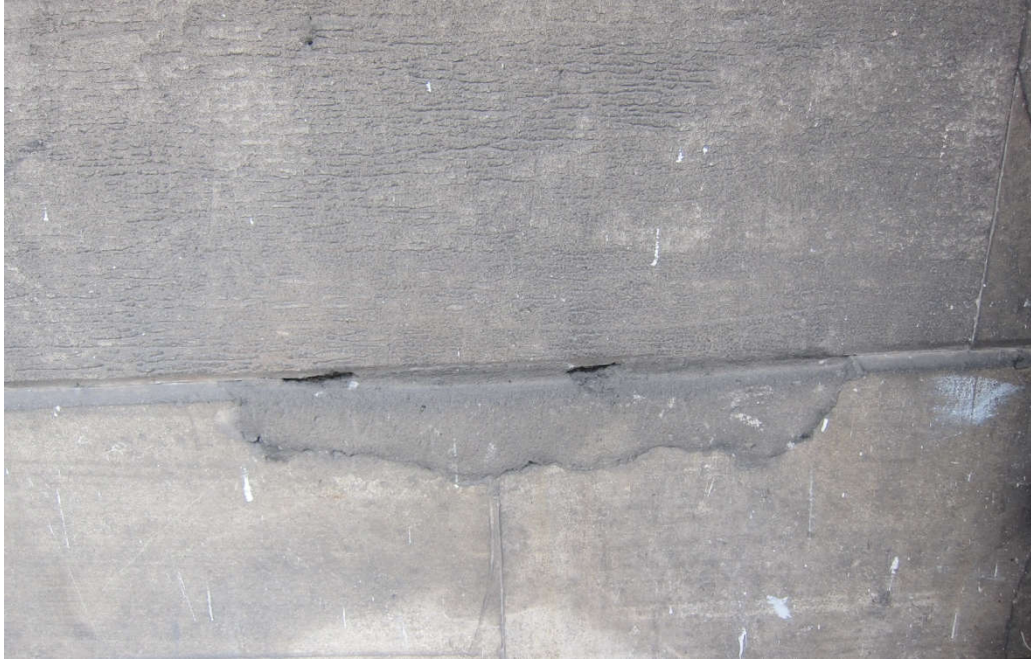
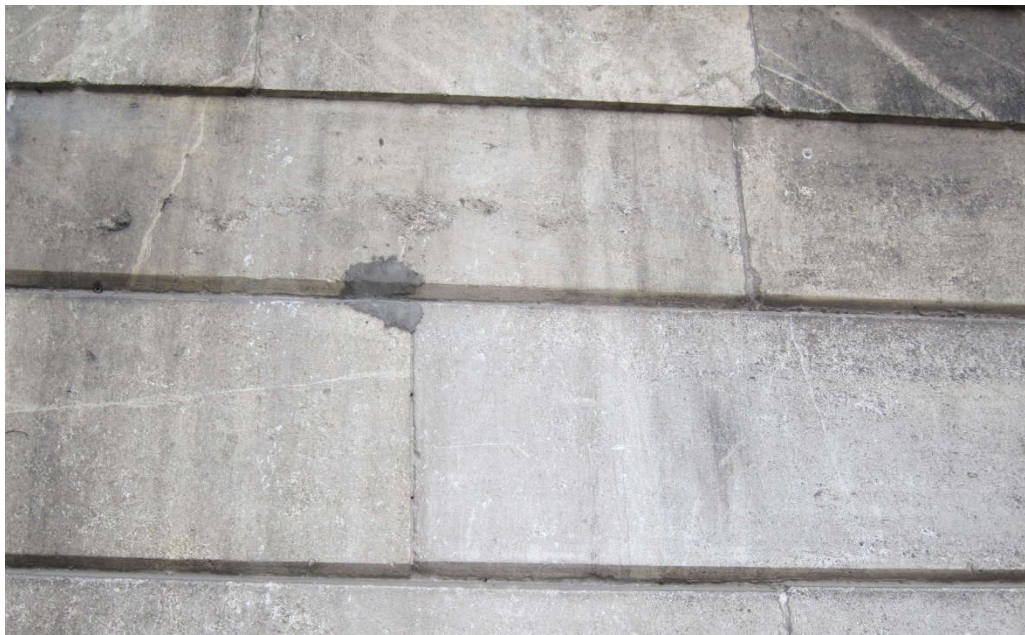
Sporadyczną ilość zniszczonych miejsc zastąpiono wstawkami z wapienia. Przyklejone zostały na cement szary na styk. Częściej zdarzają się miejsca ubytków wypełnione zaprawą z szarego cementu. Takie wypełnienie w dość krótkim czasie staje się prawie czarne (przez zabrudzenia) i wygląd ich oszpeca fasady. W dodatku przeważnie nie są dokładnie opracowane do formy.

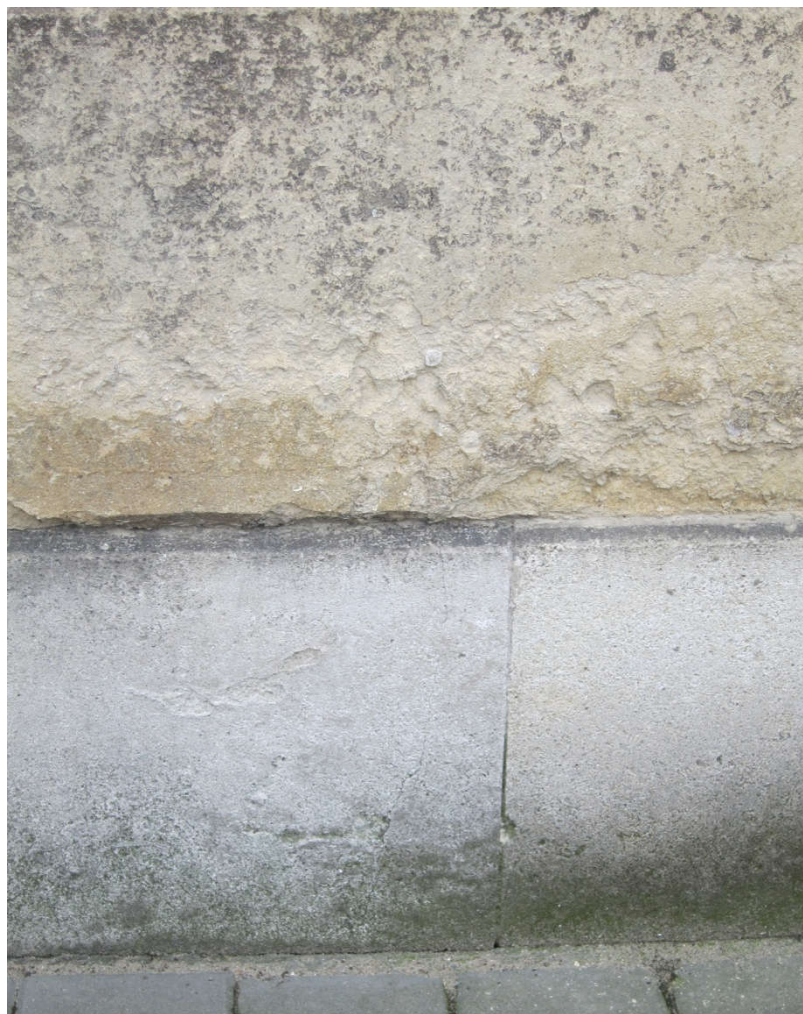
są również nawarstwienia gipsowe powstałe przez miejskie zanieczyszczenie powietrza. Nawarstwienia te utwardzają powierzchnię kamienia kosztem wyprowadzania lepiszcza z warstw przypowierzchniowych. Posiadają ponadto inną twardość co powoduje powstanie różnic w naprężeniach (głównie przez działanie temperatury i nasłonecznienie) wewnątrz kamienia i samych nawarstwieniach. Taka sytuacja doprowadza do odspajania się nawarstwień wraz z warstwą powierzchniową a pod spodem osypywanie się wapienia. Nawarstwienia gipsowe są ciemniejsze od wapienia przechodzą w żółtoszary kolor. Absorbują bardziej brud co powoduje ich powierzchniowe przyciemnienie, mogą stać się

wręcz czarne. Na zdjęciu obok w dolnej części widoczne zniszczenia spowodowane przez zasolenie, wyżej widoczne ciemne nawarstwienia gipsowe z tendencjami do odspojień.

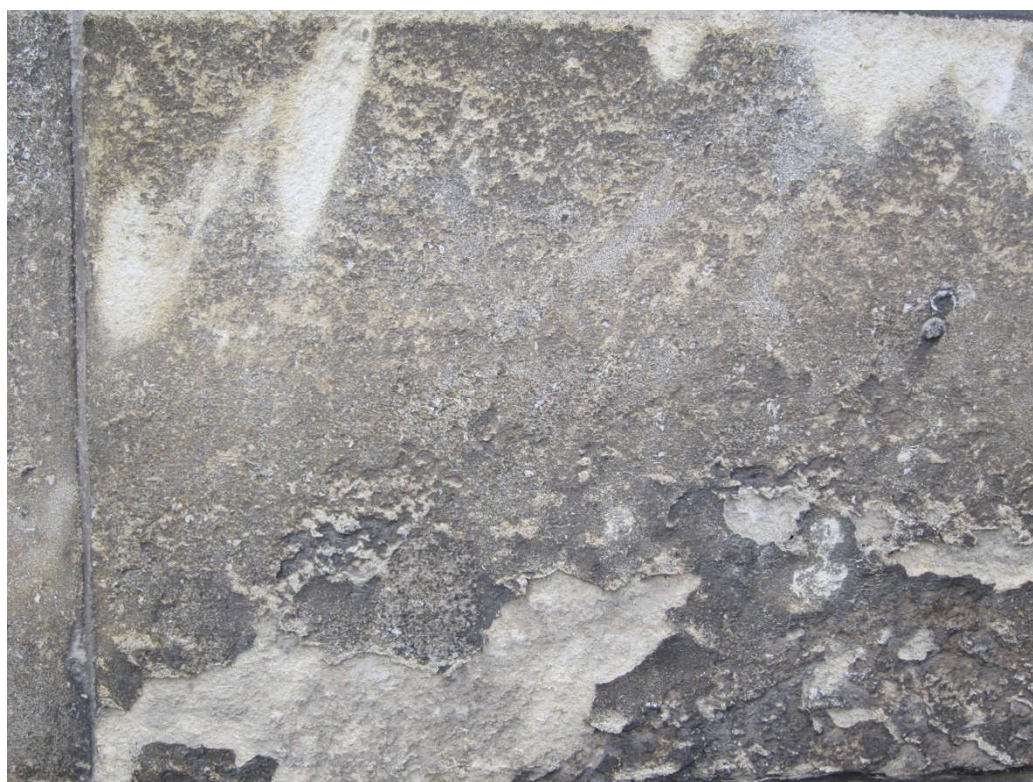
Dolne zdjęcie przedstawia zbliżenie na typowe nawarstwienia gipsowe wraz ze spowodowanymi przez nie zniszczeniami.

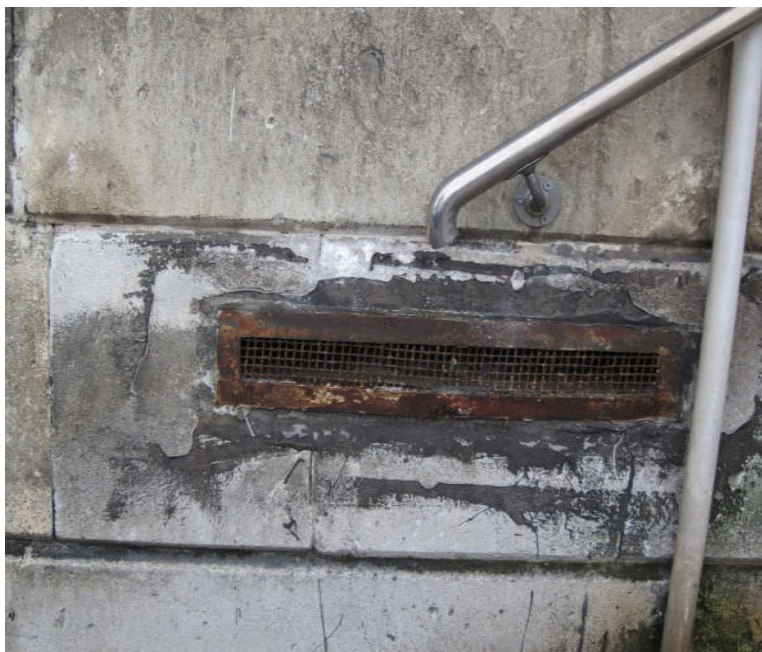
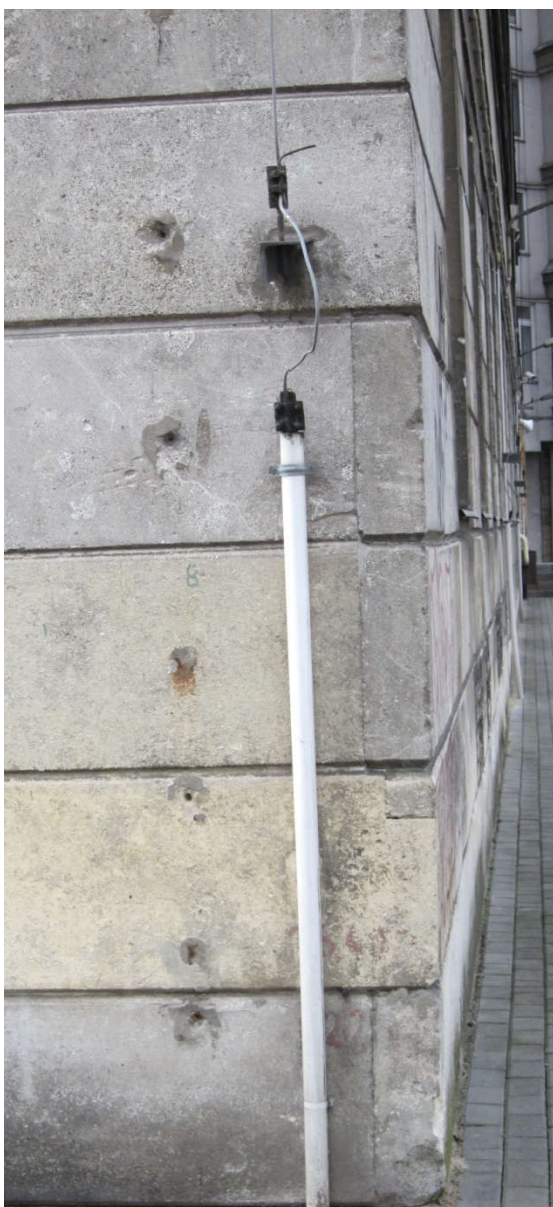
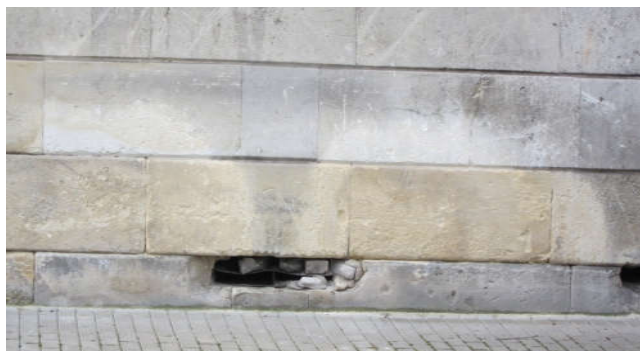
Na elewacji zaobserwowano szereg szpecących elementów. Są to między innymi: różnego typu kable, przewody w rurkach plastikowych, odgromniki, różnego typu elementy o dziwnym przeznaczeniu oraz zamontowane kratki i otwory wentylacyjne. Elementy montowane były w kamień na zaprawę cementową. W efekcie duża powierzchnia obok jest niechlujnie zabrudzona cementem.

W innych miejscach wykuto otwory wentylacyjne o nieforemnym kształcie i nie zabezpieczono ich kratkami.

Innym tematem jest izolacja odgromowa oraz wszystkie kable montowane w elewacji. Po ich usunięciu pozostają otwory i zabrudzenia zaprawa cementową wokół nich.

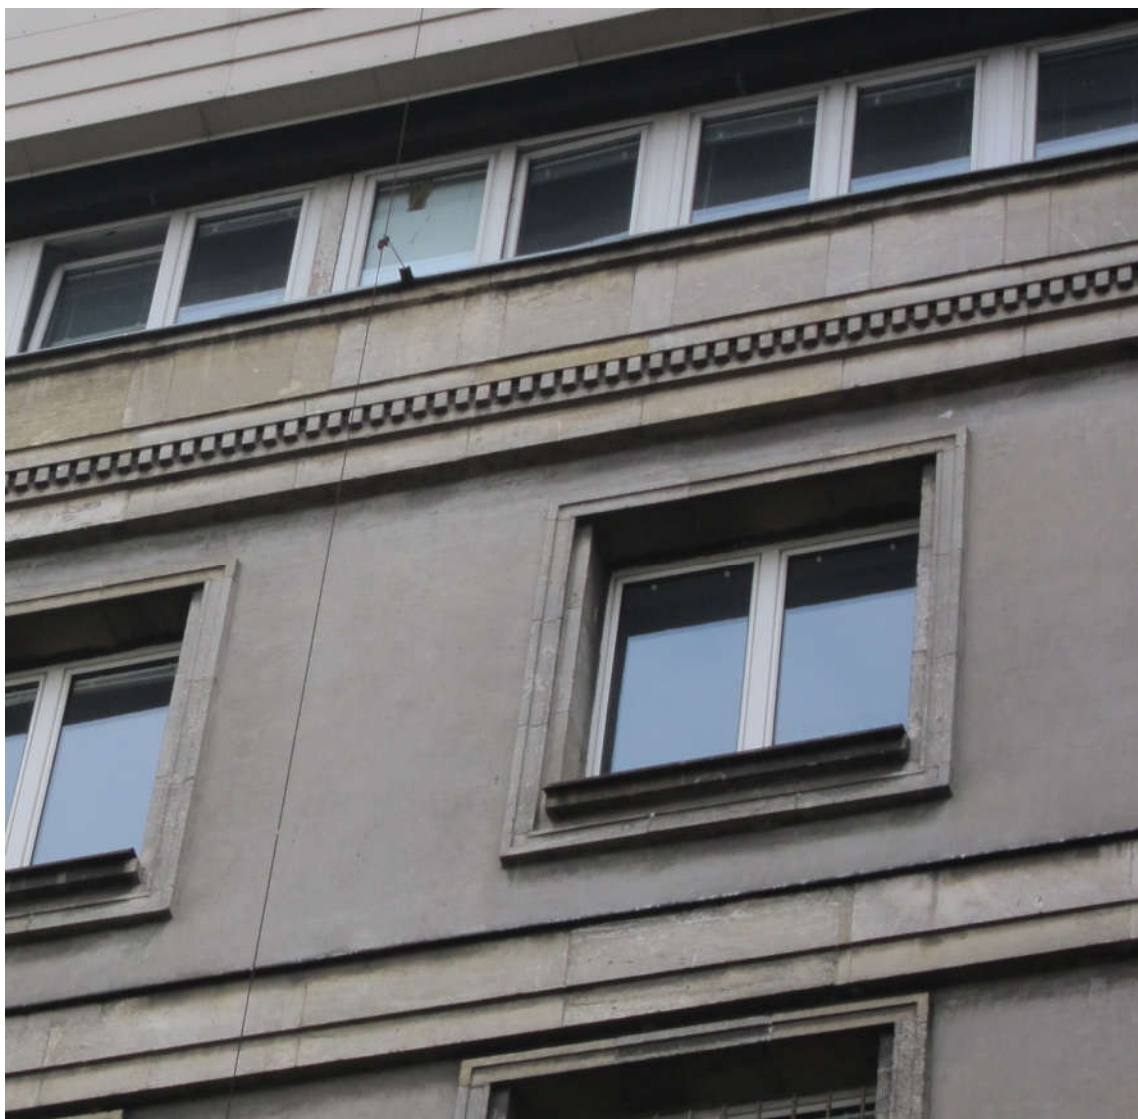
3.1.b. Gzymsy. Stan zachowania jest zbliżony do okładziny płyt z wapienia. Różnicą jest zasolenie. W wyższych partiach gdzie nie ma podciągania kapilarnego wody z gruntu, zasolenie praktycznie nie występuje. Gzymsy uległy spatynowaniu, Na powierzchniach pojawiły się nawarstwienia brudu oraz nawarstwienia gipsowe. Pojawiają się różnego typu pęknięcia i rozfragmentowania. Powierzchnie bezpośrednio obmywane przez deszcz stały się bardziej chropowate. Następuje wykruszanie się mniej spójnych i twardszych elementów jak różnego typu muszelki i pozostałości skamienieliны organicznej. Zaobserwowano też bardzo liczne obtłuczenia w kantach.

Powierzchnie obmywane przez wodę deszczową są znacznie jaśniejsze - tam nie osadza się w taki sposób brud. Natomiast pod spodem gzymsów tworzą się czarne nawarstwienia.

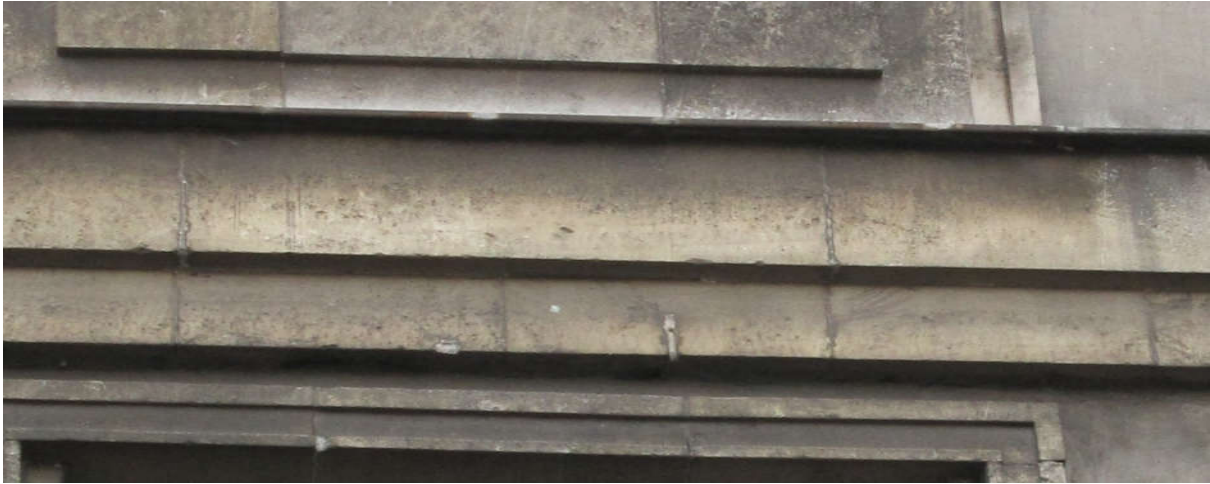
W następnym zdjęciu w górnej, najbardziej wysuniętej części gzymsu widoczne są drobne obtłuczenia. Pod wszystkimi wysuniętymi miejscami wapień jest znacznie bardziej zabrudzony i ciemniejszy. W niektórych miejscach zaobserwowano haki podtrzymujące gzyms (zapewne wtórne). Na zdjęciu hak znajduje się mniej więcej pośrodku .

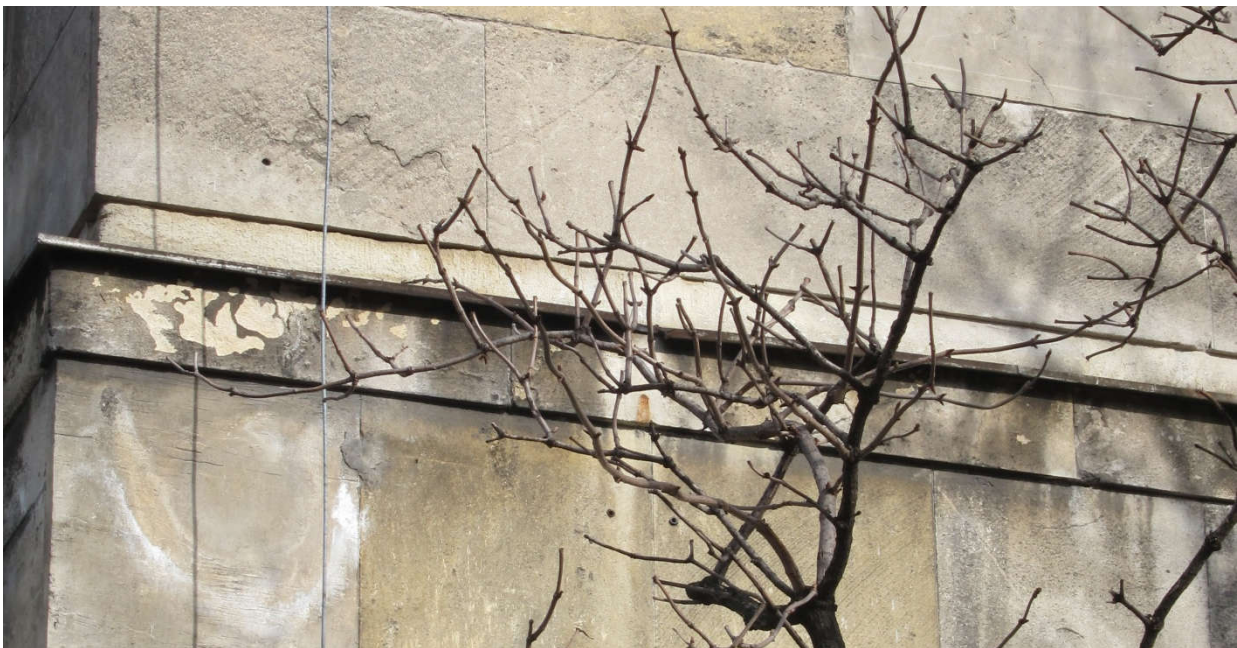
W dolnym zdjęciu mamy przegląd typowych zniszczeń. W płytach okładziny widoczne ślady po traku i piłach. Rozfragmentowania i odspojenia zewnętrznych o innej twardości fragmentów płyt wzdłuż żył kalcytowych (pierwsza płytka od narożnika nad gzymsem). Wypełnianie ubytków Zaprawa cementową. Nawarstwienia gipsowe i brudu.

W gzymsie widoczne są ubytki, wypłukania, odspajanie się nawarstwień gipsowych wraz z warstwą powierzchniową oraz nawarstwienia brudu w postaci czarnych nieforemnych Purchli.

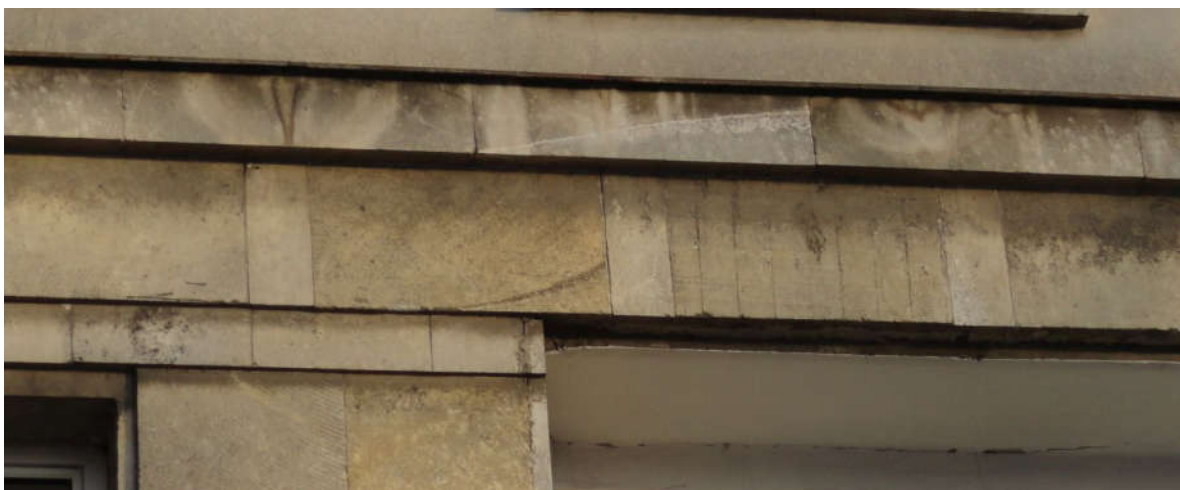
Gzyms nad I piętrzem – gmach główny. Na powierzchniach widoczne zacieki i nawarstwienia brudu, w krawędziach drobne obtłuczenia. Nad wnęką balkonu brakuje listwy dolnej gzymsu. Sadząc po zachowanym gnieździe była tam pierwotnie zamontowana.

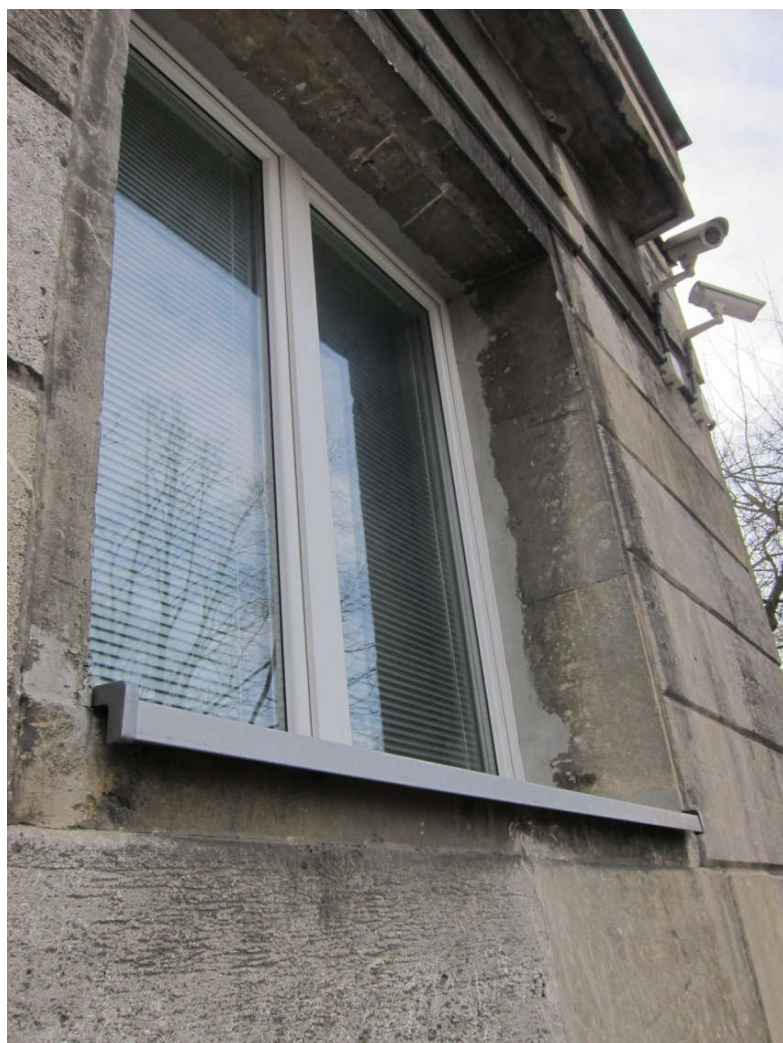
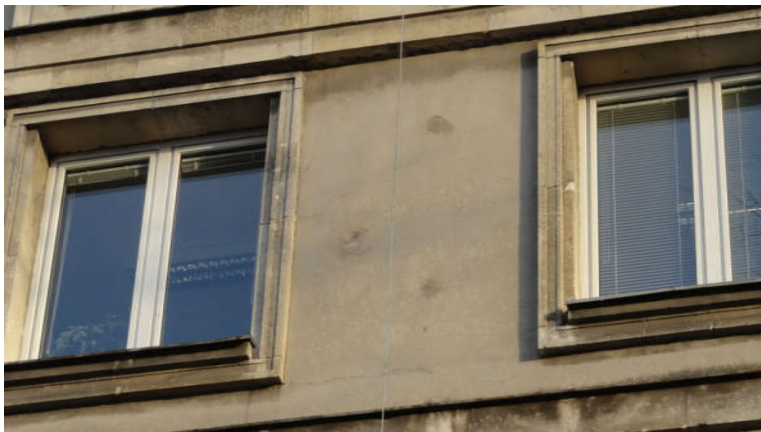
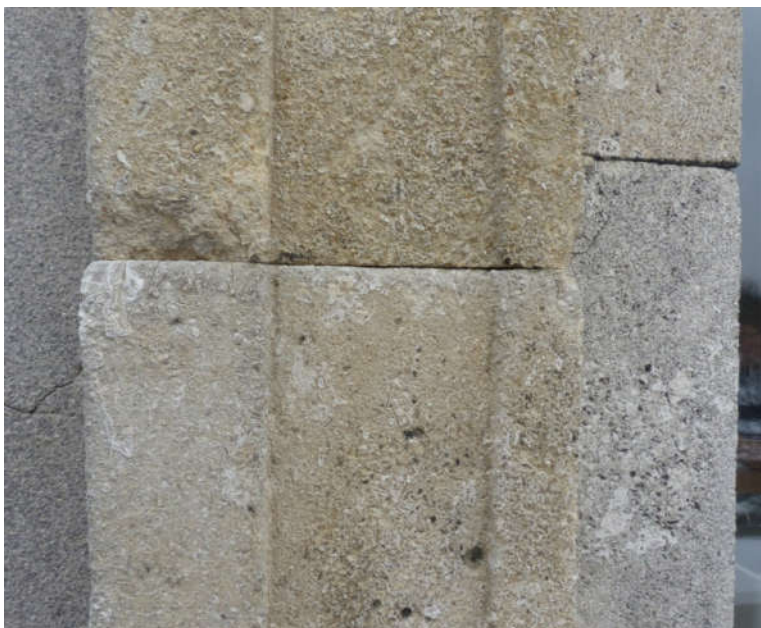
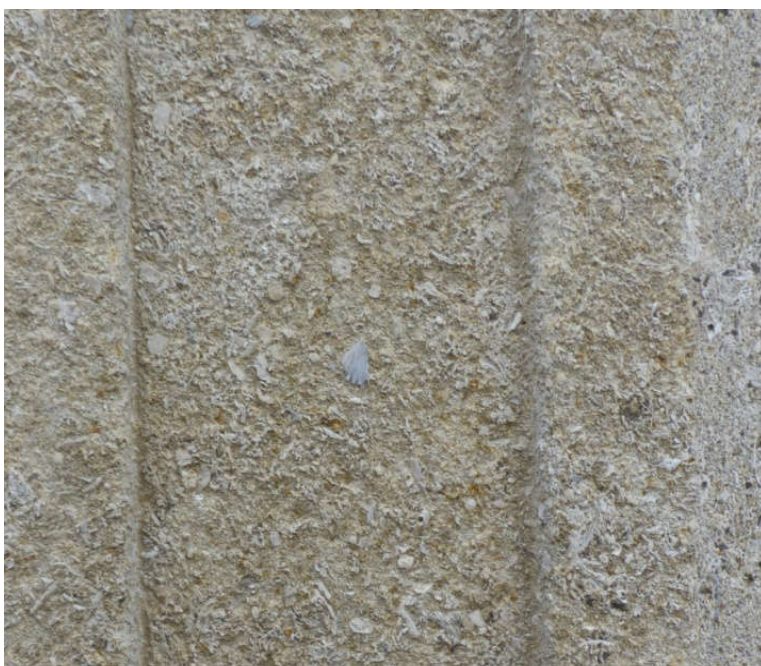
3.1.c. Obramienia okien. Wszystkie okna mają wgłębienia wraz z parapetami obłożone płytami z wapienia pińczowskiego. W niektórych parapety przykryto obróbkami blacharskimi lub parapetami plastikowymi. Podczas wymiany okien zniszczeniu uległy krawędzie płyt okładzinowych tuż przy framugach i zostały uzupełnione zaprawą murarską. W tym wypadku uzupełnienia wyrównano do formy. Niestety widoczne są okna gdzie podczas wymiany wszystkie ubytki wypełniano zaprawą z cementu szarego i tylko z grubsza wykańczano. Obecnie stanowią czarne, paskudne i nie do końca uformowane plamy wokół okien.

Obramienia okien tak jak i pozostałe elementy z wapienia uległy tym samym zniszczeniom. Pokryte są ciemnymi nawarstwieniami brudu i nawarstwieniami gipsowymi, miejscami porysowane z ubytkami mniej zwięzłych fragmentów, wypłukaniem. Tu również w miejscach osłoniętych od wody deszczowej gromadzi się brud tworząc ciemne, nieforemne nawarstwienia. Zewnątrz profile obramienia są narażone na działanie wody deszczowej. W miejscach osłoniętych kolor ich jest jaśniejszy ponieważ nie tworzą się tam grube ciemne nawarstwienia brudu. W krawędziach zaobserwowano drobne obtłuczenia.

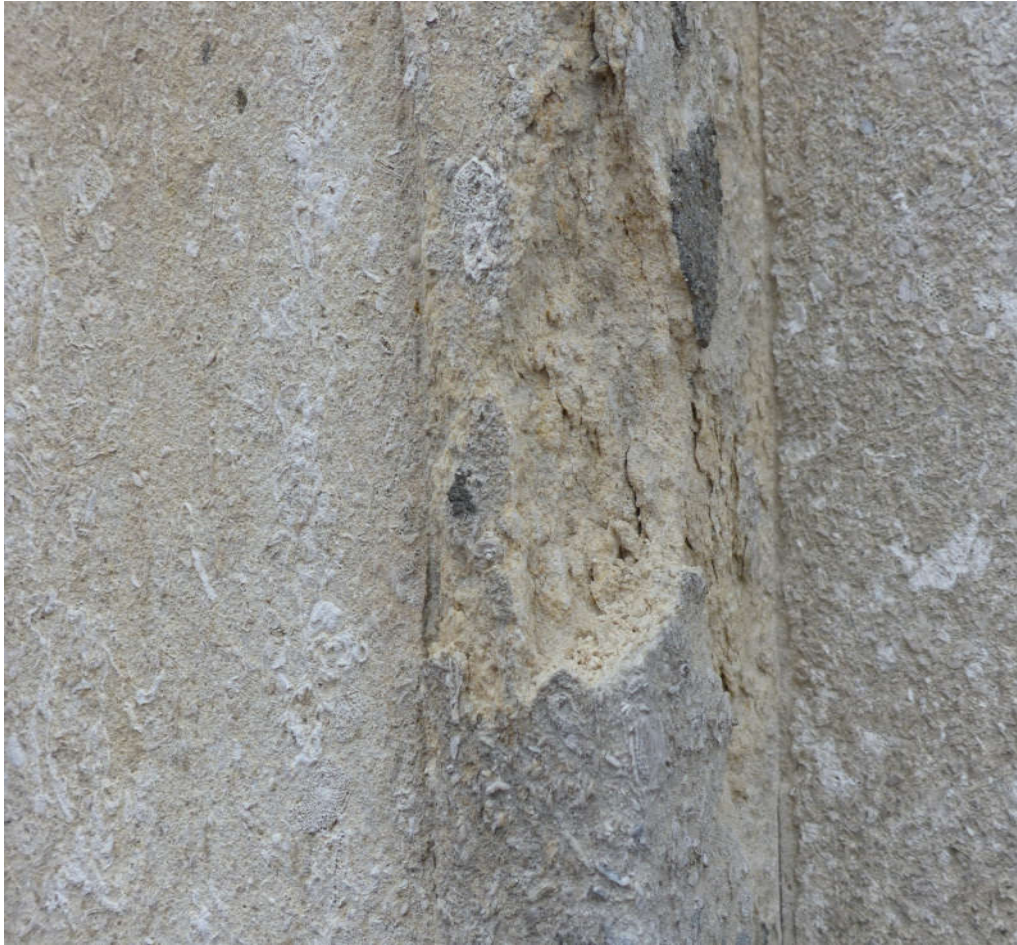
Obramienia tak jak i część pozostałych elementów z wapienia zostały wykonane z wapienia o różnej jakości część z nich posiada w swej strukturze mnóstwo muszelek, skamienielin organicznych i konglomeratów kalcytowych. Taki materiał nie powinien się znaleźć na elewacji. Powinno się wybrać wapien jednorodny, zwięzły z minimalną ilością skamienielin organicznych. Użycie materiału o złej jakości powoduje jego szybsze niszczenie. Jest bardziej porowaty i mniej jednorodny przez co bardziej chłonny na wilgoć co jest niebezpieczne w okresach minusowej temperatury. Zamrażanie wody w kapilarach i odmrażanie powoduje ich rozsadzanie. Ponadto każdy z materiałów składowych posiada inne naprężenia spowodowane przez temperaturę. Drobne muszelki i konglomeraty mają z reguły tendencje do odspajania się. Powierzchnie stają się jeszcze bardziej chropowate i nierówne o różnej twardości. Powstawanie na powierzchni nawarstwień gipsowych jeszcze potęguje ten proces.

Gips utwardza warstwę powierzchniową kosztem warstw przypowierzchniowych. Warstwy spodnie ulegają degradacji. Ich struktura rozpada się i wapień ulega osypaniu. Tego typu zniszczenia widoczne są w miejscach bardziej wysuniętych, gdzie szybciej odparowuje woda deszczowa i wilgoć. Powstawanie nawarstwień gipsowych na wapieniu jest nierozzerwalnie związane z zapoczątkowanym procesem degradacji.

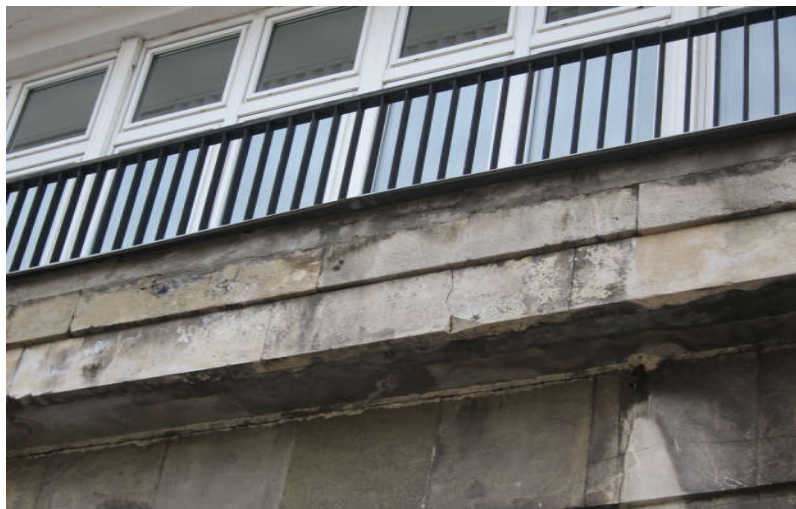
Balustrady zostały zamontowane na zaprawę z cementu szarego. Podłoga balkonu jest źle wyprofilowana i bez izolacji o czym świadczą wykwitły solne wokół wypełnień cementowych. Gzyms pod balustradą uzupełniony szerokimi pasami ciemnej zaprawy cementowej.

Kamień posiada w tych miejscach liczne przebarwienia zaciekowe oraz nawarstwienia gipsowe i czarne nawarstwienia brudu.
