PROGRAM PRAC REMONTOWO KONSERWATORSKICH

**DOTYCZY ELEMENTÓW ARCHITEKTONICZNYCH
KAMIENNYCH WYSTROJU ELEWACJI
BUDYNKU GŁÓWNEGO URZĘDU
STATYSTYCZNEGO**

AL. NIEPODLEGŁOŚCI 208 WARSZAWA

PRUSZKÓW – 2017

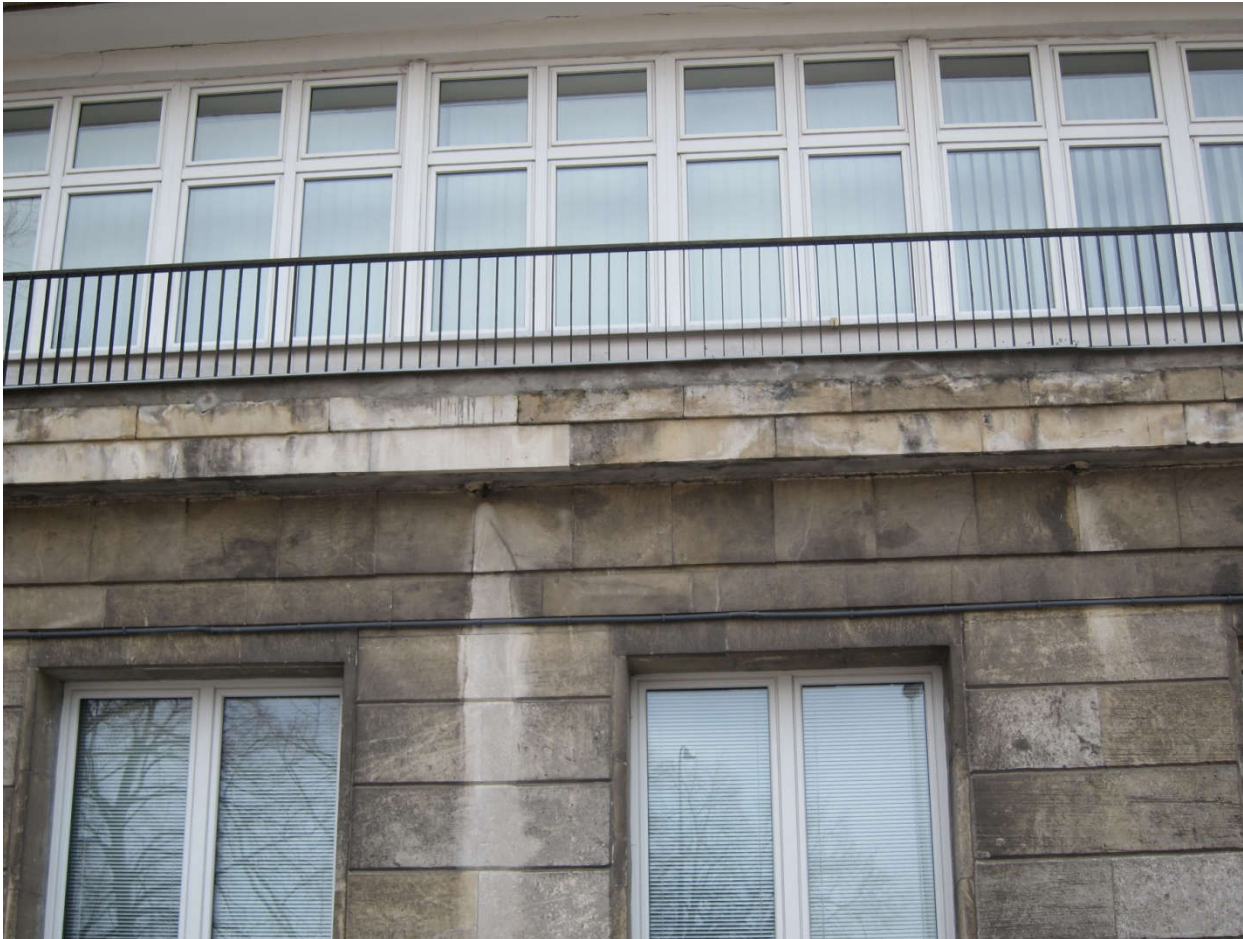
Nawarstwienia miejscami odspajają się. Miejscami gzyms pęka pionowo. W krawędziach liczne ubytki. Od spodu gzyms jest prawie w 80% pokryty ciemną zaprawą cementową. Z prawej strony pod gzymsem umieszczona jest rurka spustowa. Wyraźnie widać, że w miejscu gdzie odprowadzana woda spływa po murze kamień jest dużo jaśniejszy. Taki sposób odprowadza wprawdzie wodę z balkonu ale powoduje zawilgocenie okleiny z wapienia bezpośrednio pod balkonem. Niedopuszczalne jest aby woda odpływowa spływała swobodnie po elewacji. Na zdjęciu poniższym wyraźnie widać jaśniejsze miejsca spływu wody po elewacji.

Spływająca woda działa mechanicznie i chemicznie na kamień powodując wypłukania mniej zwięzłych cząstek organicznych i spoiwa. Ponadto z czasem doprowadza do obniżenia powierzchni.

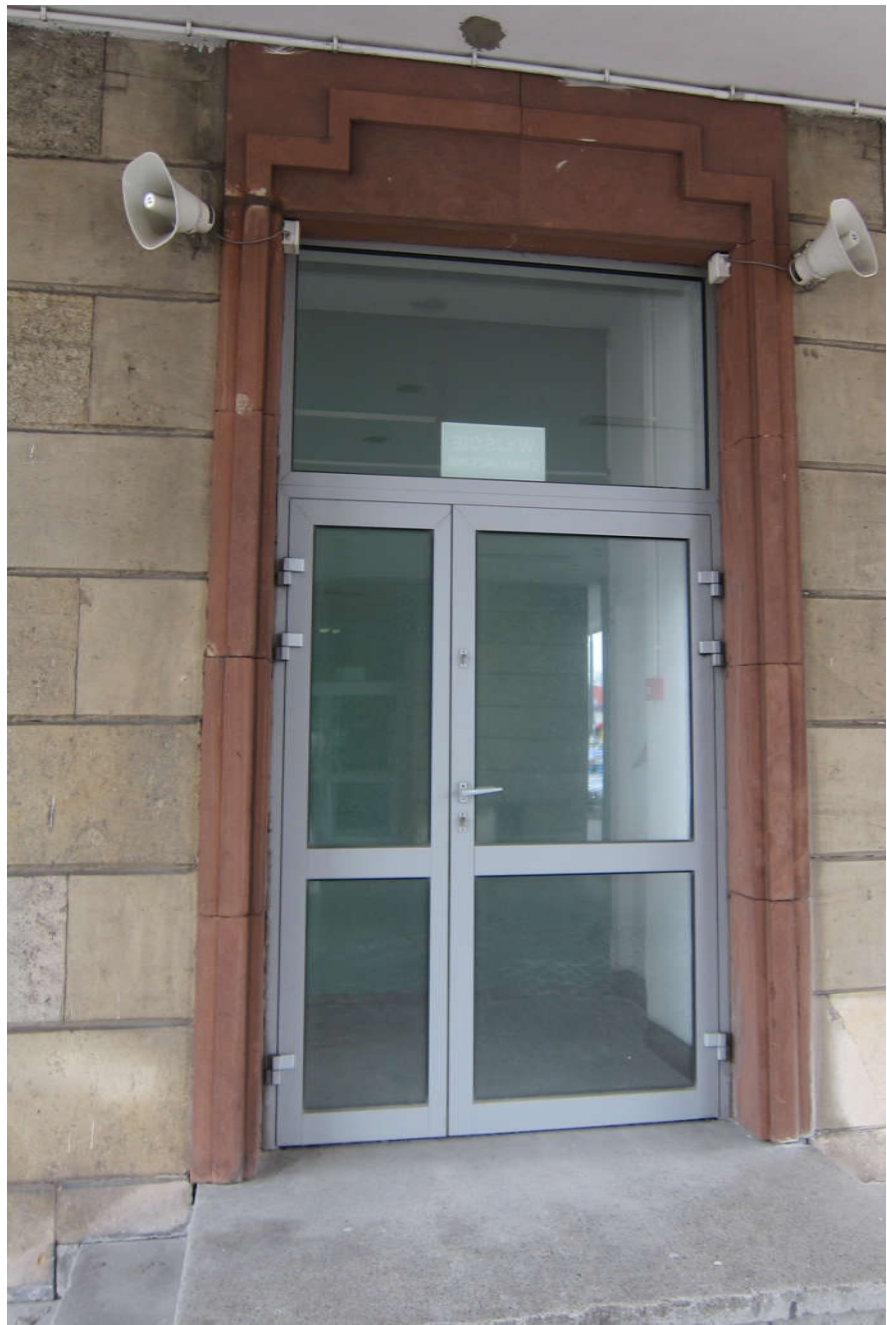
- 2.2. Portale z czerwonego piaskowca. Obydwa zachowane portale znajdują się pod dachem łącznika skrzydeł budynku. Ich stan zachowania jest prawie identyczny. Piaskowiec jest ogólnie dobrze zachowany. Powierzchniowo uległ naturalnemu spatynowaniu. Miejscami powstały ciemniejsze nawarstwienia brudu. Miejscowe nieco jaśniejsze miejsca są naturalne dla tego rodzaju kamienia – są to większe skupiska kwarcytowe. Portal w łączniku ustawiony jest bezpośrednio na górnej powierzchni betonowych schodów. Natomiast portal w skrzydle prostopadłym do al. Niepodległości posiada węższe schodki i oparty jest w o pierwszy stopień schodków. Obydwa są identyczne w kształcie. Od góry są zachlapanie farbą białą, którą malowano sufit.

Poszczególne elementy łączone na ścisk obecnie w krawędziach uległy rozkruszeniu a fugę wypełniono ciemną zaprawą cementową. W całości widoczne są liczne obtłuczenia w większości uzupełnione zaprawą cementową z cementu szarego. Od dołu widoczne są zniszczenia spowodowane przez zasolenie.

Portale piaskowcowe należy poddać pełnej konserwacji i zabezpieczyć hydrofobowo w miarę strukturalnie. Dolne partie zniszczone przez zasolenie należy wymienić na nowe wykonane z tego samego rodzaju kamienia.

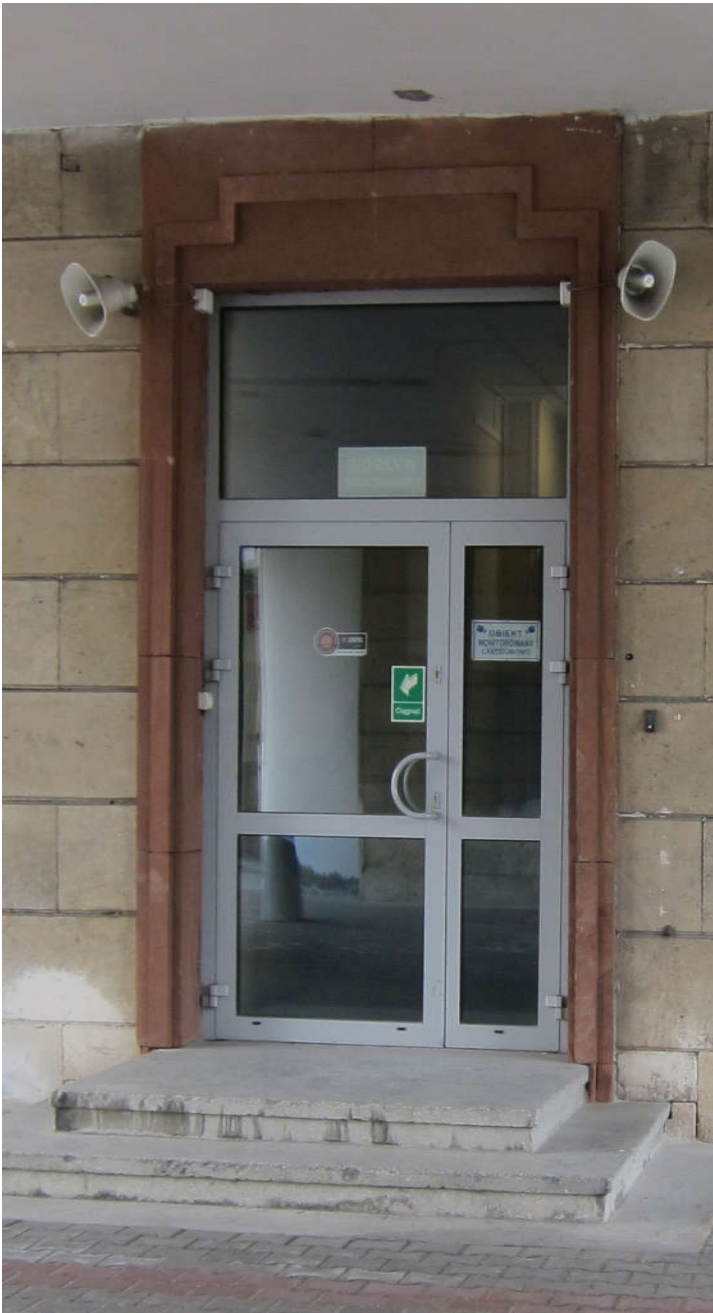
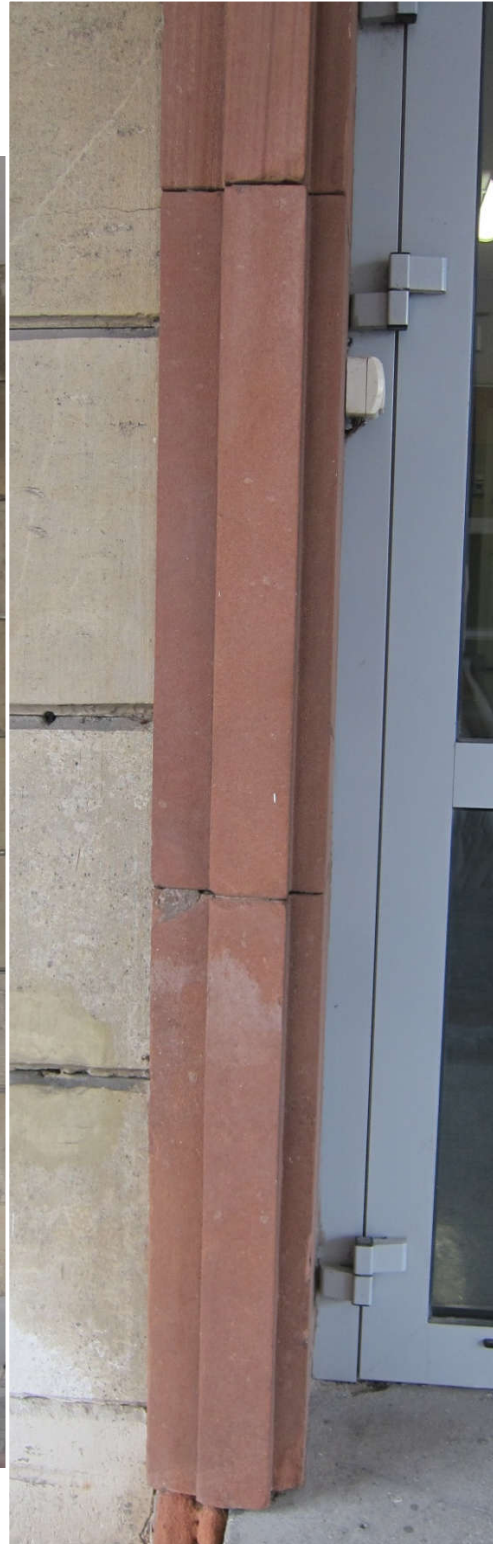
Od dołu okleina z wapienia jest mocno zasolona. Również portal wykonany z piaskowca w dolnych częściach podciąga kapilarnie wodę wraz z zawartymi solami. Wobec czego najniższe fragmenty portalu ulegają typowym zniszczeniom spowodowanymi przez zasolenie. Co widać w dolnych częściach portalu na poniższych zdjęciach. Dolna część wsparta na pierwszym stopniu schodów jest obecnie zachowana szczątkowo.

Natomiast w górnej części zaobserwowano pionowe linie wypłukań wzdłuż warstw sedimentacyjnych kamienia. Jest to zapoczątkowany już proces typowych niszczeń dla piaskowca –kopulak .

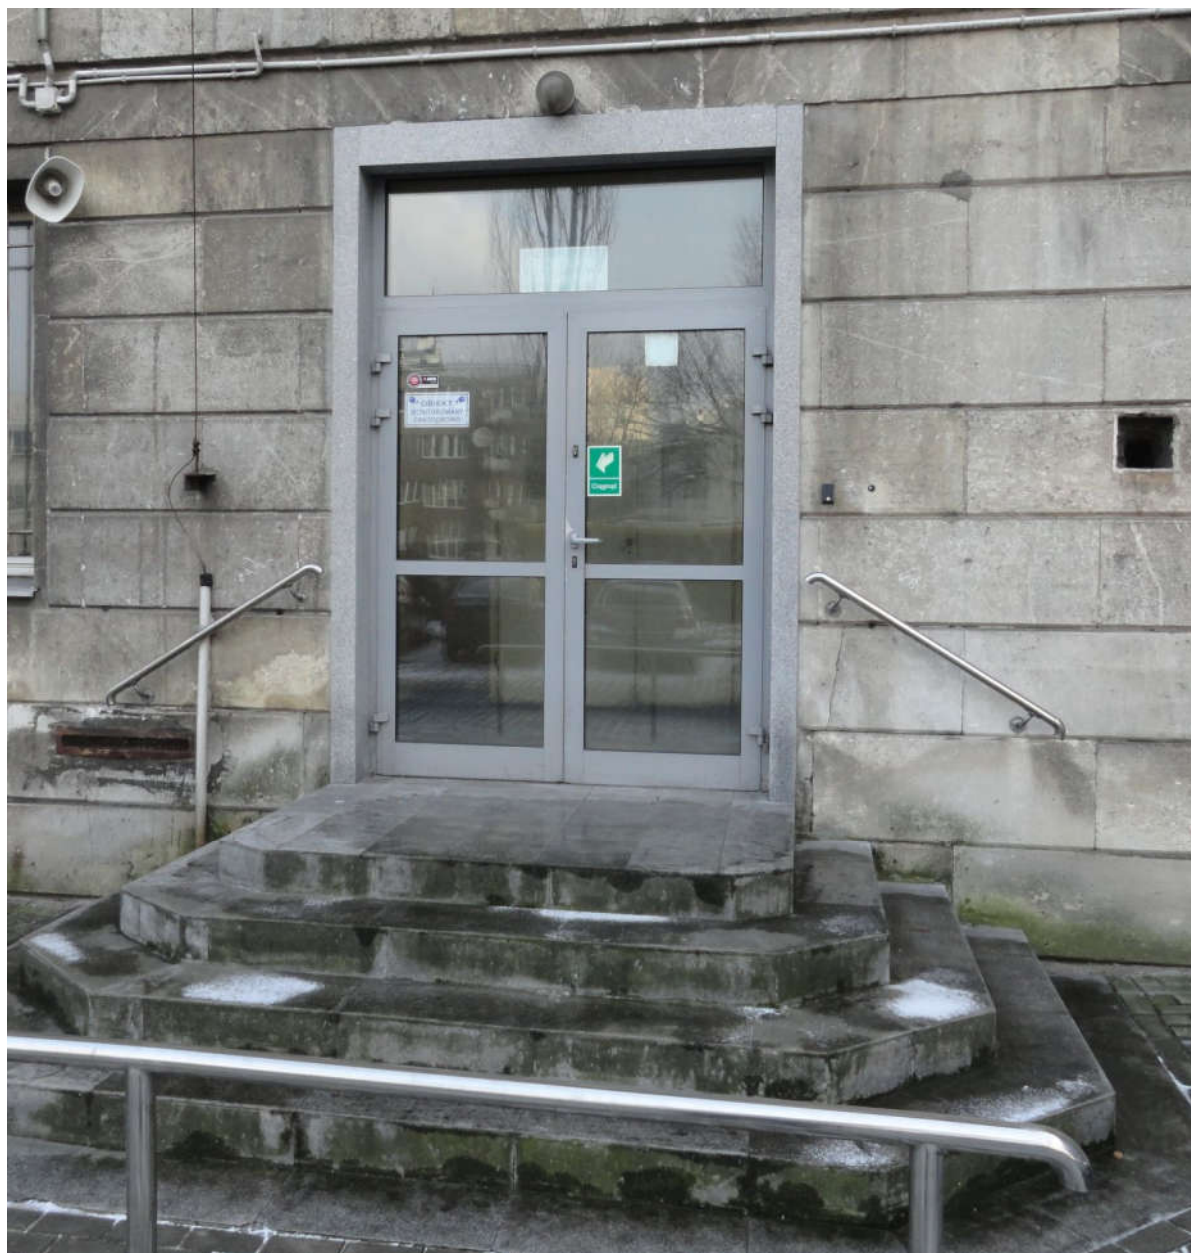
2.2.a. Portal w skrzydle bocznym z okładziny granitowej

Portal jest wtórny, pierwotnie był wykonany z okleiny z czerwonego piaskowca. Jest niedopasowany formą do tych zachowanych. Należy się zastanowić nad odtworzeniem pierwotnego kształtu w czerwonym piaskowcu.

- Wtórny portal z granitu powinno się zastąpić portalem z piaskowca czerwonego kopolaka. Zachowały się dwa takie w przejściu łącznika skrzydeł gmachu. Wykonanie rekonstrukcji ujednolici elewację i przyczyni się do jej zróżnicowania kolorystycznego.

22. Należy zrekonstruować w piaskowcu czerwonym kopolak portal w skrzydle bocznym, który obecnie zastąpiony jest obramieniem z granitu szarego. Wzorem do rekonstrukcji są dwa zachowane portale w elewacjach pod dachem łącznika skrzydeł budynku. Po zamontowaniu zabezpieczyć go hydrofobowo jak w punkcie 21.
