# **Ekspertyza dwóch pomieszczeń kotłowni**

ze wskazaniem rozwiązania technicznego poprawy warunków pracy kotłów  
w zespole budynków Centrum Badań i Edukacji Statystycznej w Jachrance

Warszawa, grudzień 2013

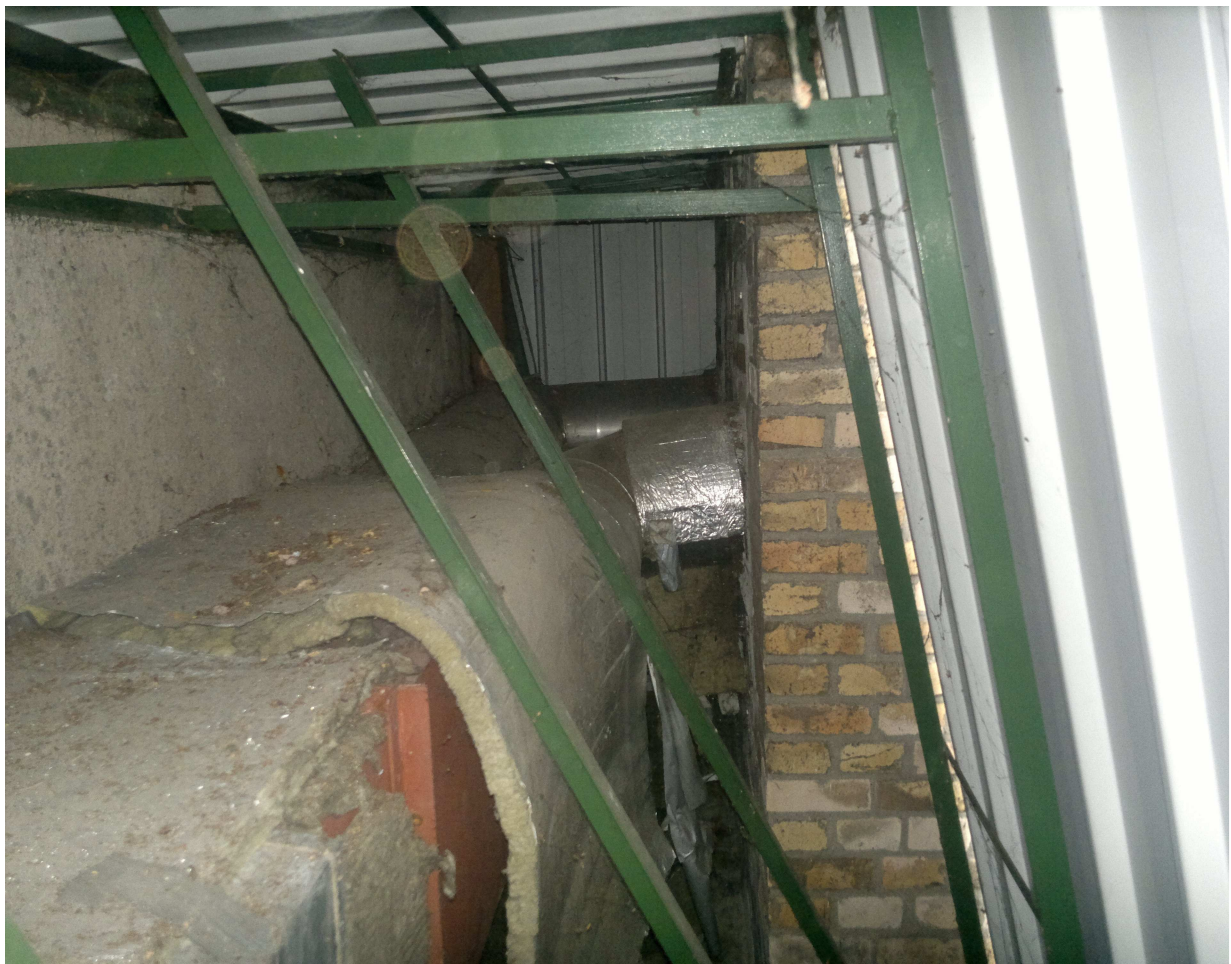
Łączniki w kotłowniach oraz kanał poziomy, usytuowany pod strzechą budynku, odprowadzający spalinę, wykonany z blachy stalowej – wg przepisów powinien być z blachy kwasoodpornej. Łącznik, w części najbliższej komina nieocieplony, hamuje ciąg kominowy.

Poziomy kanał odprowadzający spaliny z pieców umiejscowiony pod zadaszeniem między zewnętrzną ścianą budynku a kominem wolnostojącym. Widoczne nieosłonięte części wlotowe kanału do kмина.

Dla 2 pieców c.w. wykonać 1 pion kominowy na zewnątrz budynku w miejscu przejścia istniejącego łącznika (dobudówka obłożona sidingiem). Średnica wewnętrzna pionu powinna wynosić 40 cm. Instalację ciągów spalinowych dwuściennych izolowanych w kotłowniach wykonać również z blachy kwasoodpornej.

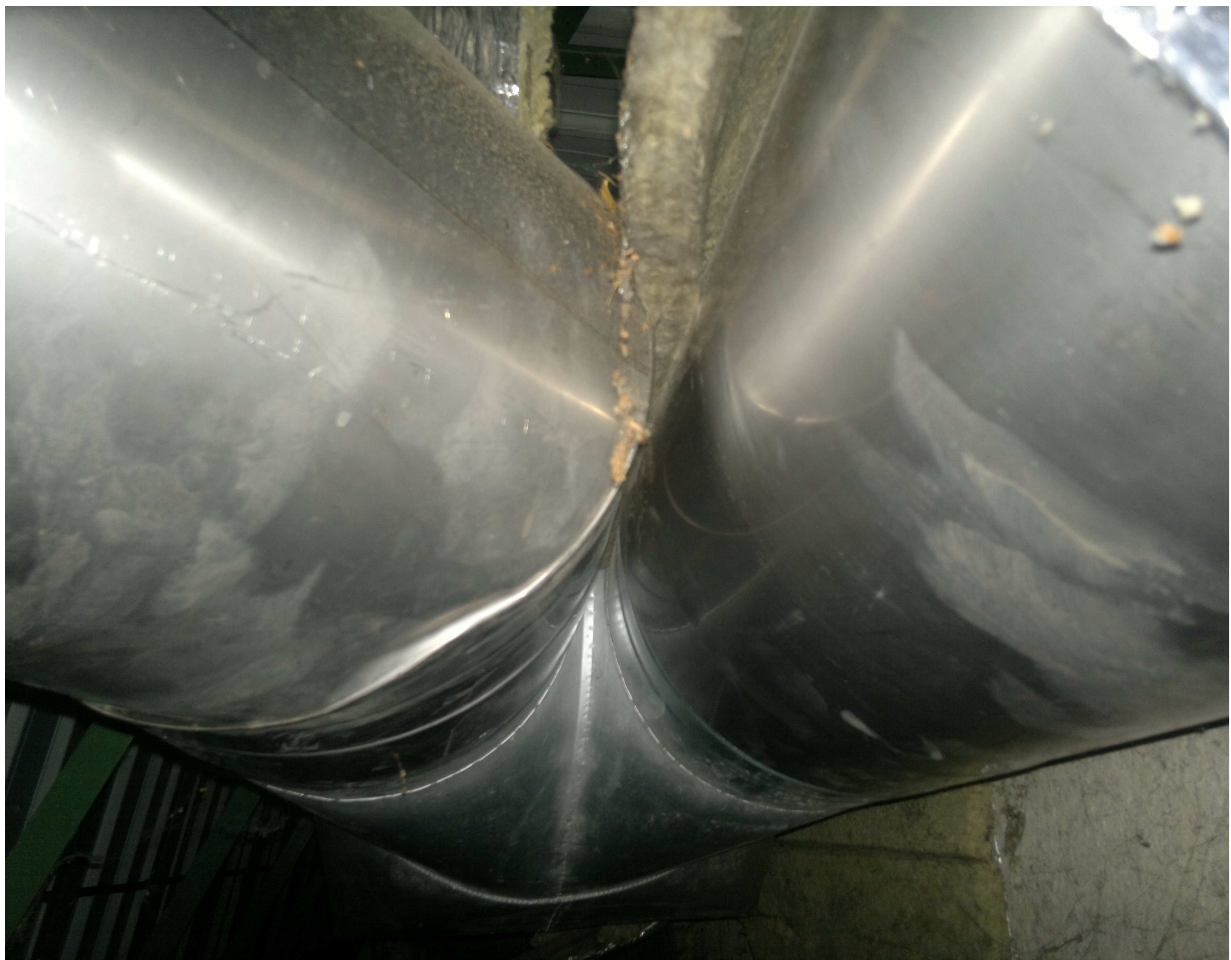
Nieizolowany trójnik kanału wlotowego („portki”) – połączenie z kominem.

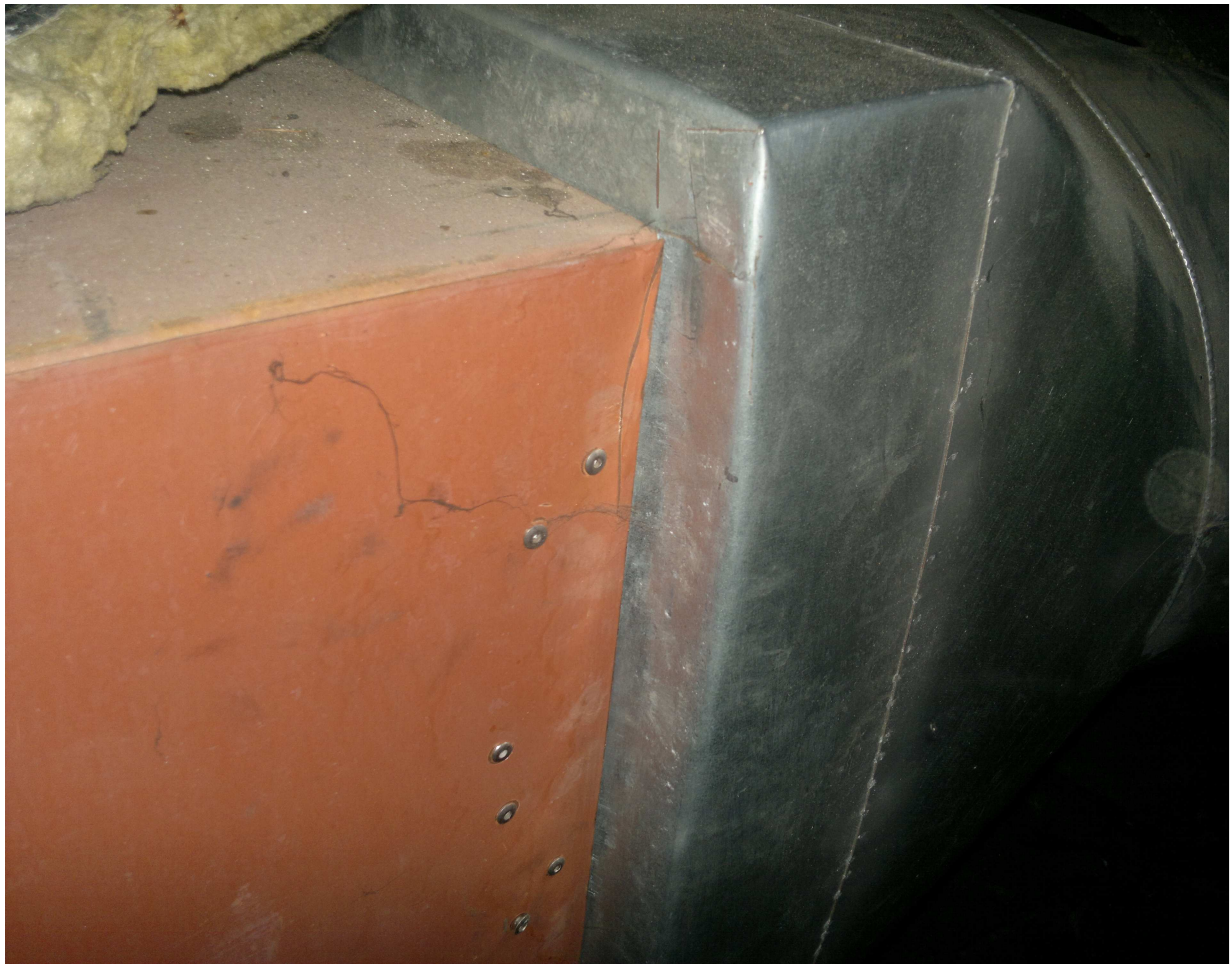
Połączenie kanału ciągu odpływu spalin – miejsce połączenia kanału z blachy stalowej z kanałem ze stali kwasoodpornej.

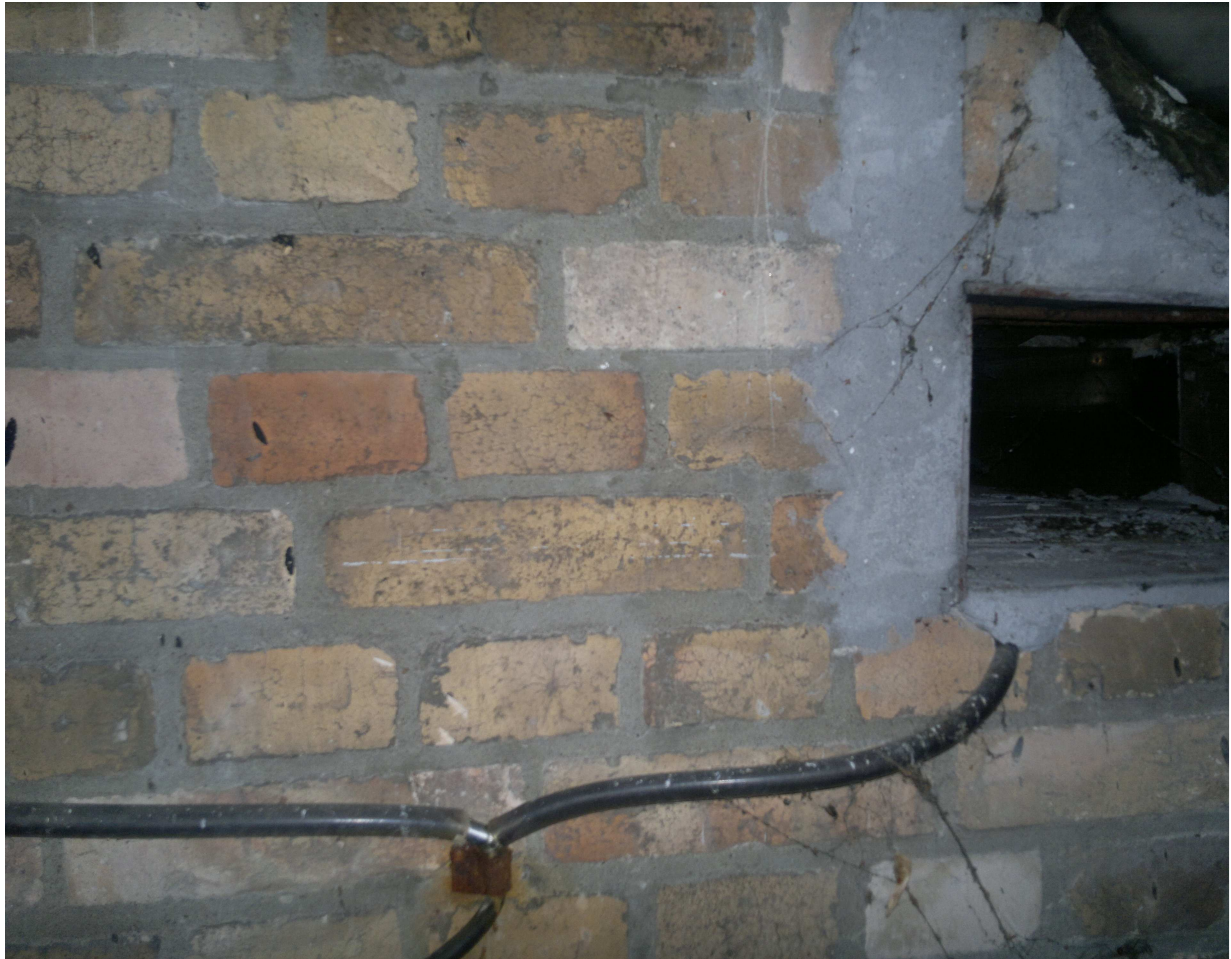
Mała średnica i brak drożności wężyka odprowadzającego kondensat oraz praktycznie niemożliwe jego czyszczenie z powodu utrudnionego dostępu powoduje namakanie ścian komina i jego murszenie.

Odpływ kondensatu pionu kominowego – niedrożny wężyk z powodu zbyt małej średnicy – brak możliwości udrożnienia z powodu utrudnionego dostępu do kapsla odpływu kondensatu.

Odprowadzenie skroplin z trzech kominów wykonać przewodami do istniejącego separatora.

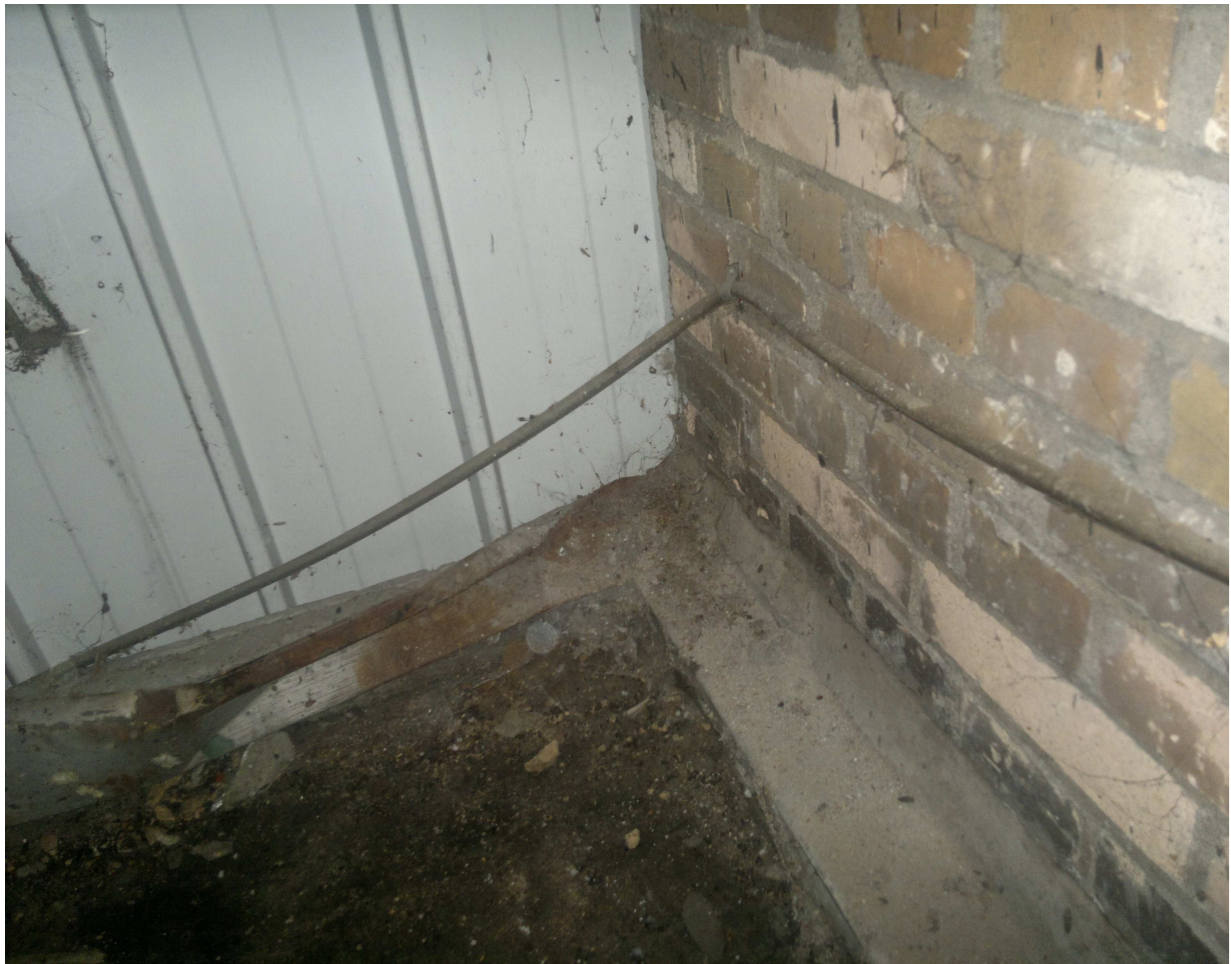
Luźno zwisający przewód z częściowo poziomym odpływem.

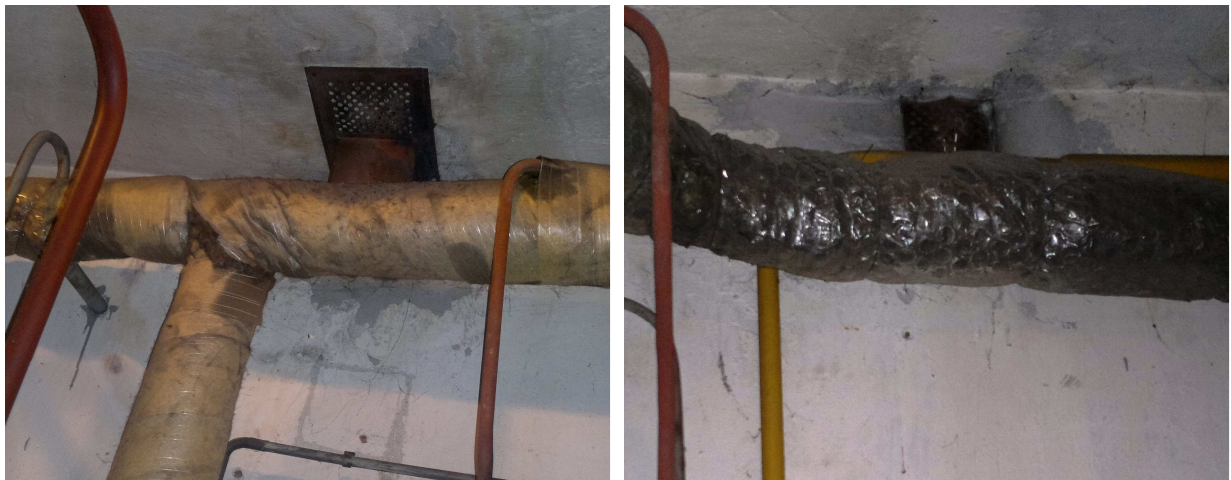
Wloty wentylacyjne posiadają zaniżone przekroje w stosunku do otworów nawiewnych. Powierzchnia otworów wywiewnych powinna być równa co najmniej połowie powierzchni otworów nawiewnych. Podstawa prawna Pn-B-02431-1:1999 punkt 2.3.8.2. Brak właściwego efektu kominowego – ciąg w dwóch przewodach wentylacyjnych wynika z nisko usytuowanych wylotów względem połaci dachu, zakończonych wywietrzakami dachowymi.

Wloty wentylacji dwóch pomieszczeń kotłowni.

Powiększyć wloty wentylacyjne w kotłowniach. Ponad dachem zdemontować istniejące wywietrzaki dachowe, w ich miejsca obsadzić rury dwuścienne izolowane z blachy ocynkowanej wysokości 1,50 mb. Wyloty uzbroić nasadami typu „ROTOWENT”.

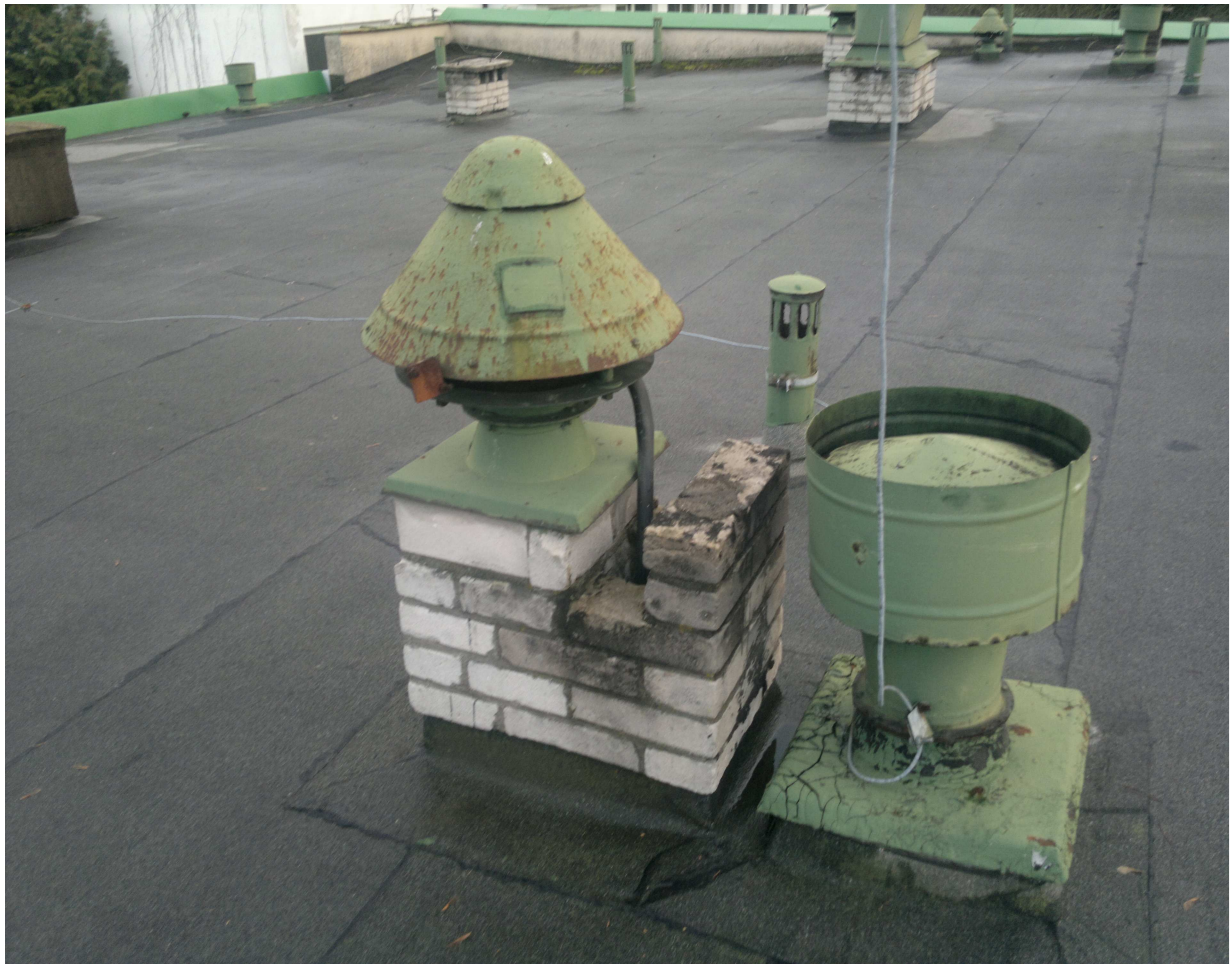
Wyloty przewodów wentylacji kotłowni zakończone wywiewnikami dachowymi.

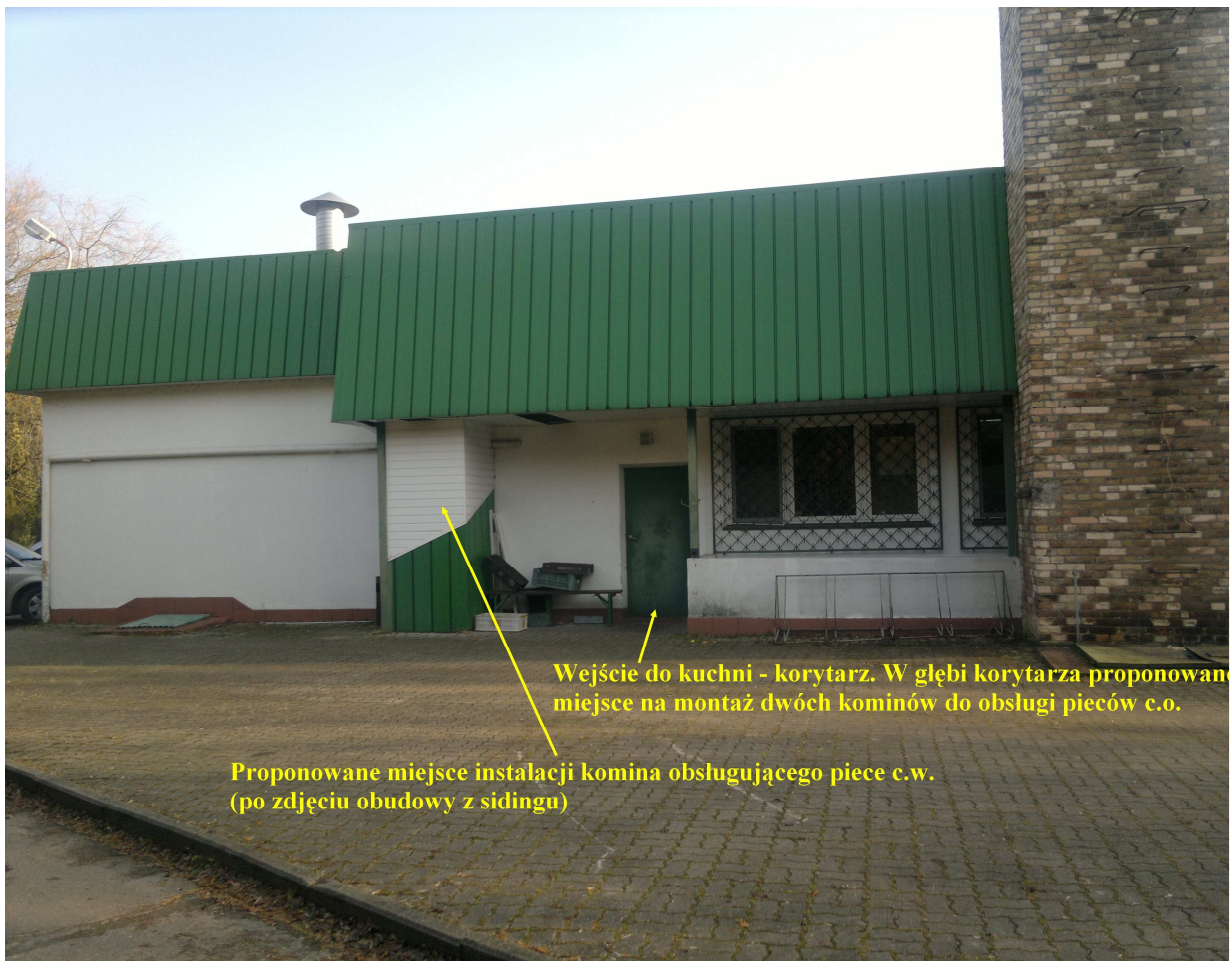
Węście do kuchni - korytarz. W głębi korytarza proponowane miejsce na montaż dwóch kominów do obsługi pieców c.o.

Dla poprawy bezpieczeństwa i zapewnienia właściwych warunków technicznych pracy 4 pieców c.o. proponuję wykonać nowe piony kominowe szt. 2, usytuowane w bliskiej odległości od zainstalowanych kotłów, we wnęce korytarza, wejścia do kuchni, od strony zachodniej. Średnica wewnętrzna dwóch pionów powinna wynosić po 40 cm.
