## OCENA TECHNICZNO-EKONOMICZNA Nr AT/TE/27/2021

**Urząd Statystyczny we Wrocławiu  
Ul. Oławska 31  
50-950 Wrocław**

**Wyliczenie szacunkowej wartości rynkowej pojazdu  
marki Honda Civic nr rej.: DW 365FC na dzień jego  
badania**

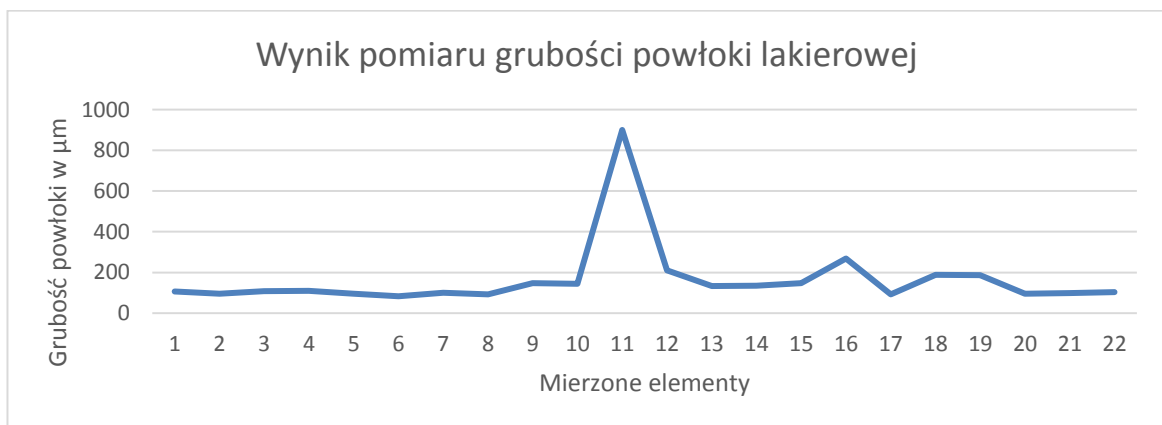
Ogólny stan pojazdu należy określić jako przeciętny, wymagający znacznych nakładów pracy z uwagi na opisane powyżej braki i uszkodzenia. Dodatkowo przedstawiono wykres obrazujący wynik badania grubości powłoki lakierowej (dwupunktowy pomiar elementów – począwszy od lewej strony pokrywy komory silnika, błotnik przedni lewy zakończono na prawej stronie pokrywy komory silnika).
