## EKSPERTYZA STANU TECHNICZNEGO BUDYNKU

<b>INFORMACJA O OBIEKCIE</b>		
1	NAZWA OBIEKTU	<b>URZĄD STATYSTYCZNY W WARSZAWIE ODDZIAŁ W OSTROŁĘCE</b>
2	LOKALIZACJA OBIEKTU	<b>07-410 Ostrołęka ul. Insurekcyjna 3</b>
3	FUNKCJA UŻYTKOWA OBIEKTU	<b>BUDYNEK BIUROWY</b>
4	RODZAJ PRZEGLĄDU	<b>EKSPERTYZA STANU TECHNICZNEGO BUDYNKU BUDYNEK BIUROWY</b>
5	ZLECENIODAWCA	<b>URZĄD STATYSTYCZNY W WARSZAWIE</b>
6	OPRACOWAŁ	<b>inż. Wiesław Nietrzebka</b>

Grudzień 2016

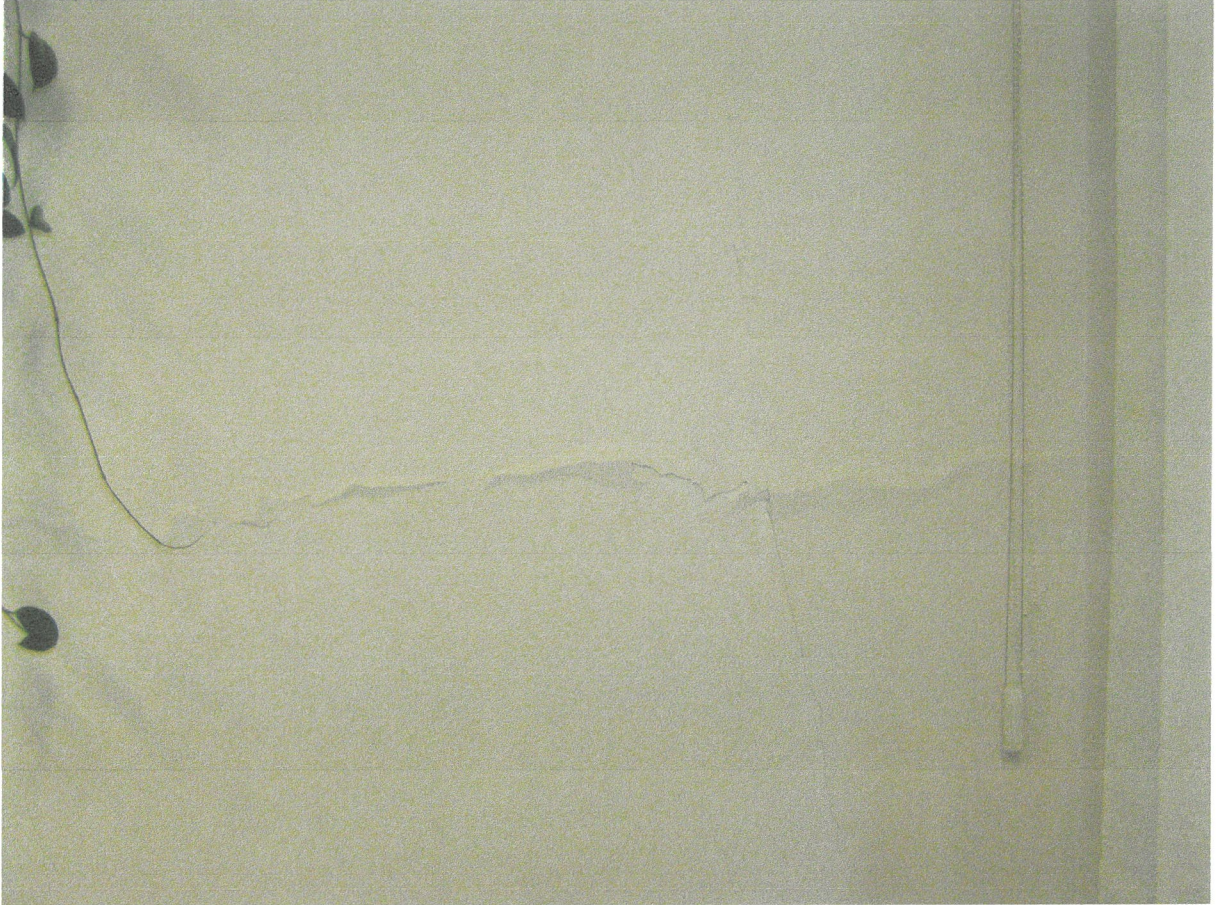
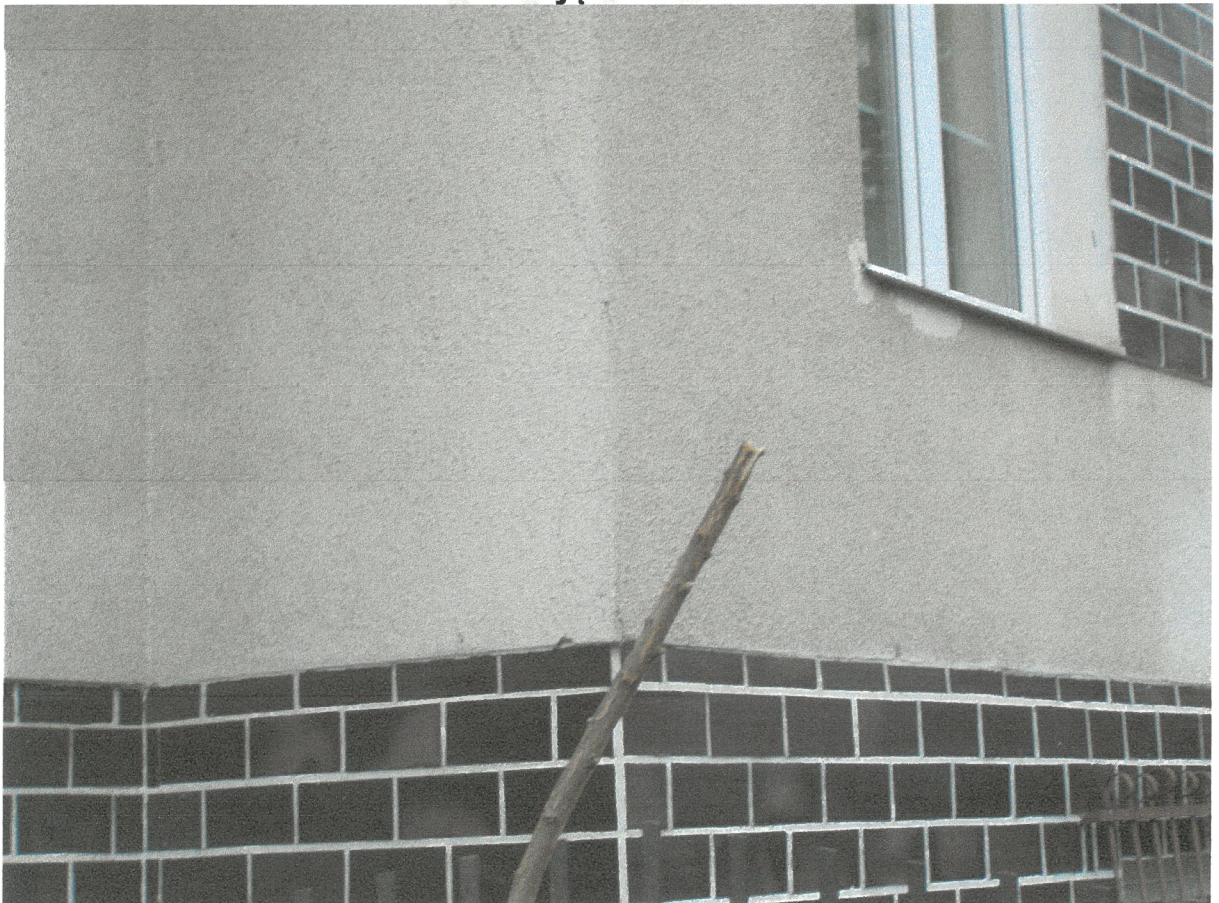
**Zdjęcie 1 i 2**

Widoczne duże pęknięcia na narożnikach zdjęcie NR 1 i 2 oraz na ścianach podłużnych od frontu budynku zdjęcie 3 i 4.

Cementowo-wapienne oraz gładzie gipsowe stan średni liczne pęknięcia zdjęcie Nr 1 , 3 , 4 .

**Bezpośrednią przyczyną osiadania budynku i pękanie ścian wewnątrz i na zewnątrz budynku. Jest zmienny poziom wód gruntowych oraz wadliwie wykonana izolacja pozioma i pionowa ścian fundamentowych. Powoduje to zmienne naprężenia w fundamentach i ścianach fundamentowych. Skutkiem czego mamy zapadanie się miejscowe budynku lub miejscowe wypiętrzanie. Obrazem tego są spękania ścian.**

- 1. W 4 narożnikach budynku wykonać studnie chłonne na głębokość co najmniej poziomu ław fundamentowych.**
- 2. W studniach zainstalować pompy z pływakiem które automatycznie usuną pojawiającą się wodę. Wodę zrzucić do kanalizacji deszczowej a w przypadku braku, do kanalizacji ogólnospławnej.**
- 3. Uzgodnić z właściwym organem zarządzającym siecią miejską.**
- 4. Po miesiącu od wykonania studni chłonnych na pęknięcia tynków wewnętrznych i zewnętrznych zainstalować plomby szklane i obserwować czy nie ulegają pęknięciu, lub wykażą uszkodzenie.**
- 5. Wykonać ściągę na ścianach zewnętrznych (ankry) oraz przemurować pęknięte ściany wewnętrzne i zewnętrzne.**

**W przypadku ustabilizowania się poziomu wód gruntowych po około 2 miesiącach, oraz braku uszkodzeń plomb szklanych można przystąpić do naprawy tynków wewnętrznych i zewnętrznych.**

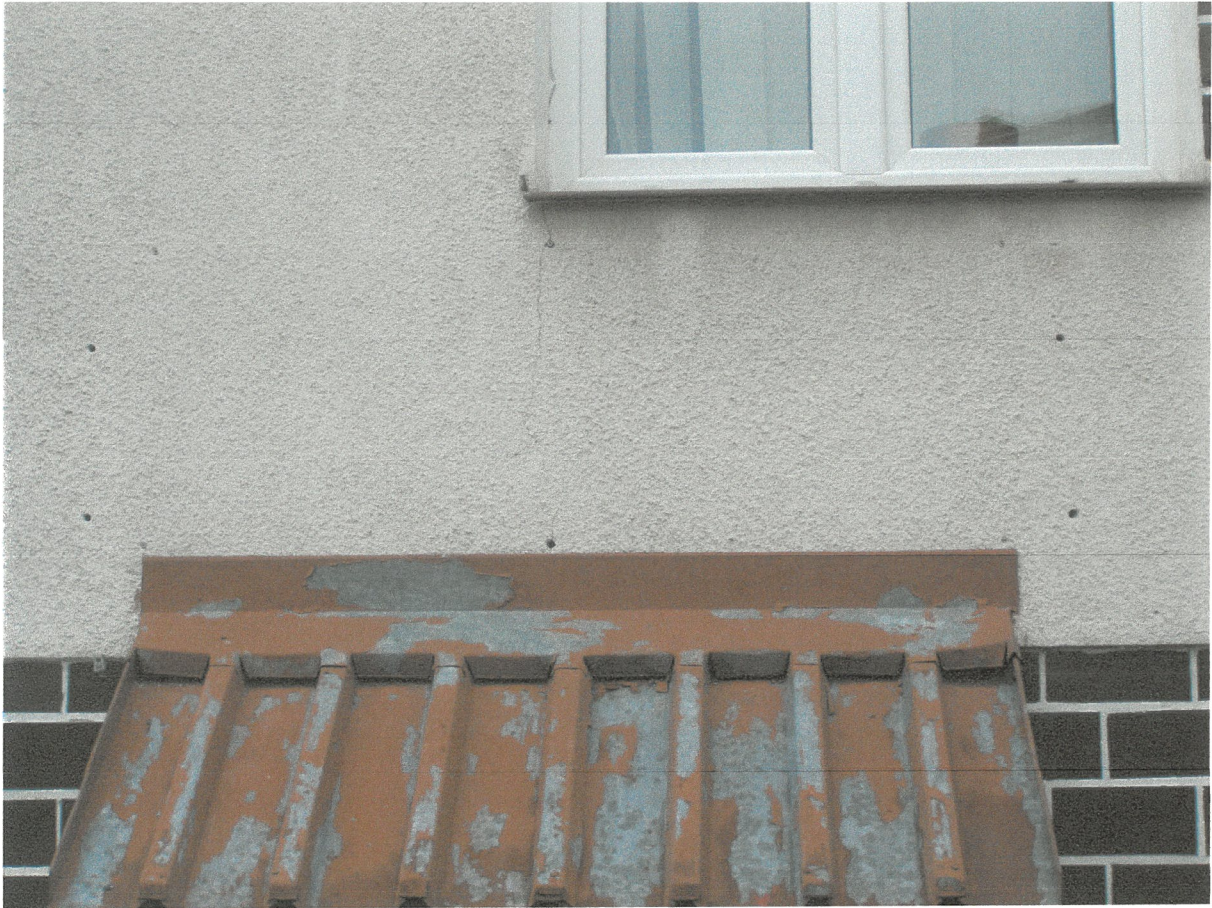
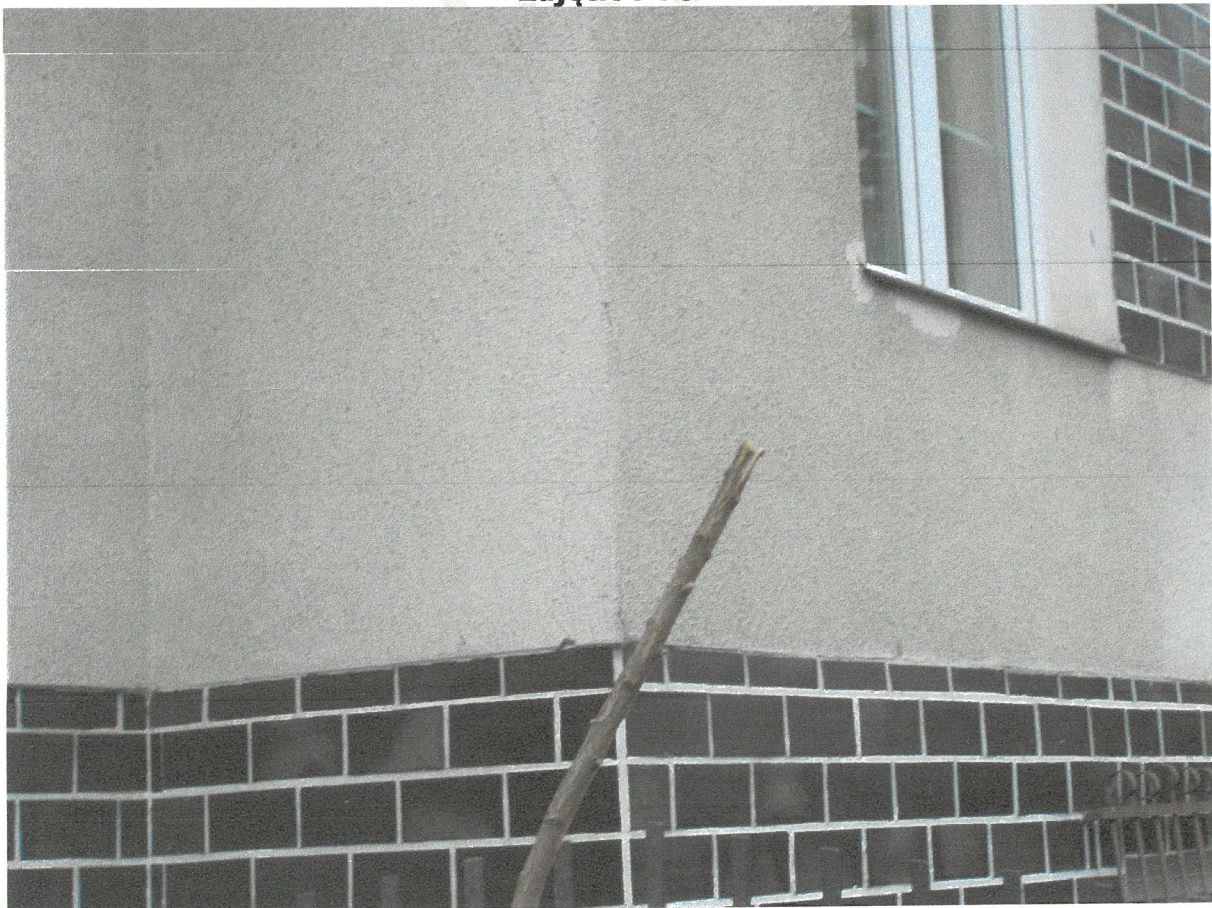
Zdjęcie 7 i 8

W dolnych częściach liczne pęknięcia i widoczne zawilgocenia, spowodowane brakiem izolacji poziomej fundamentów jak również zapadaniem się budynku w grunt. Zdjęcia NR 7 i 8

Tynk cementowo-wapienny nakrapiany stan średni liczne pęknięcia. Zdjęcia NR 2, 7 ,8,11

- 1. Odkopaniu odcinkami istniejących fundamentów do poziomu ław fundamentowych.**
- 2. Wykonanie porządnej izolacji powłokowej ścian i ław fundamentowych (zalecana płynna membrana)**
- 3. Wykonanie izolacji cieplej z płyt Styro-Duru grub. 5 cm (różowy) lub 10 cm (niebieski) Izolacja pozwoli znacznie obniżyć koszty ogrzewania budynku.**
- 4. Na izolację nakleić siatkę PVC i otynkować tynkiem cienkowarstwowym.**
- 5. Tynk zabezpieczyć powłoką asfaltową na zimo lub na gorąco**
- 6. Wykonać zasypkę z grubego kamyka frakcja 5-10 mm o grubości warstwy od izolacji cieplnej co najmniej 10 cm.**
- 7. Pozostałą zasypkę wykonać z pospółki (grunt rodzimy z wykopu usunąć nie nadaje się na zasypkę)**
- 8. Po wykonaniu w/w prac przystąpić do naprawy uszkodzonych ścian i tynków**

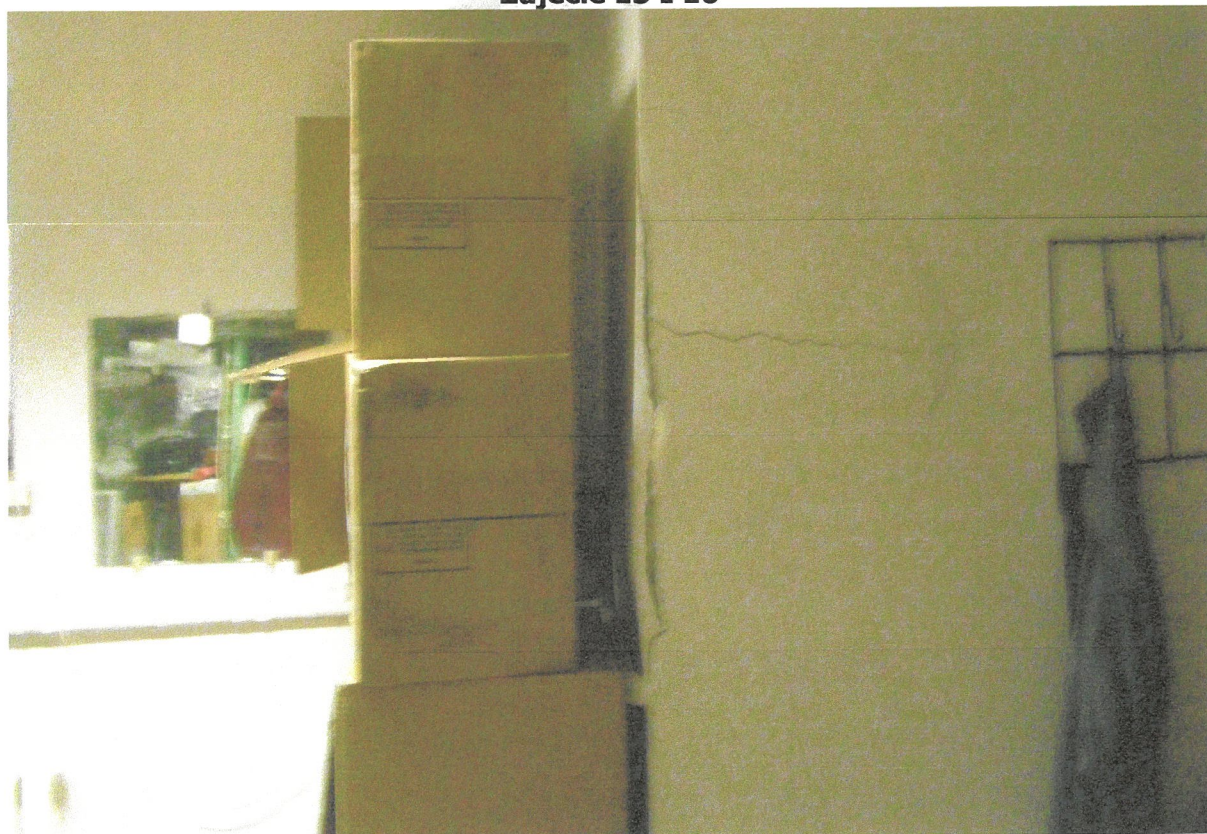
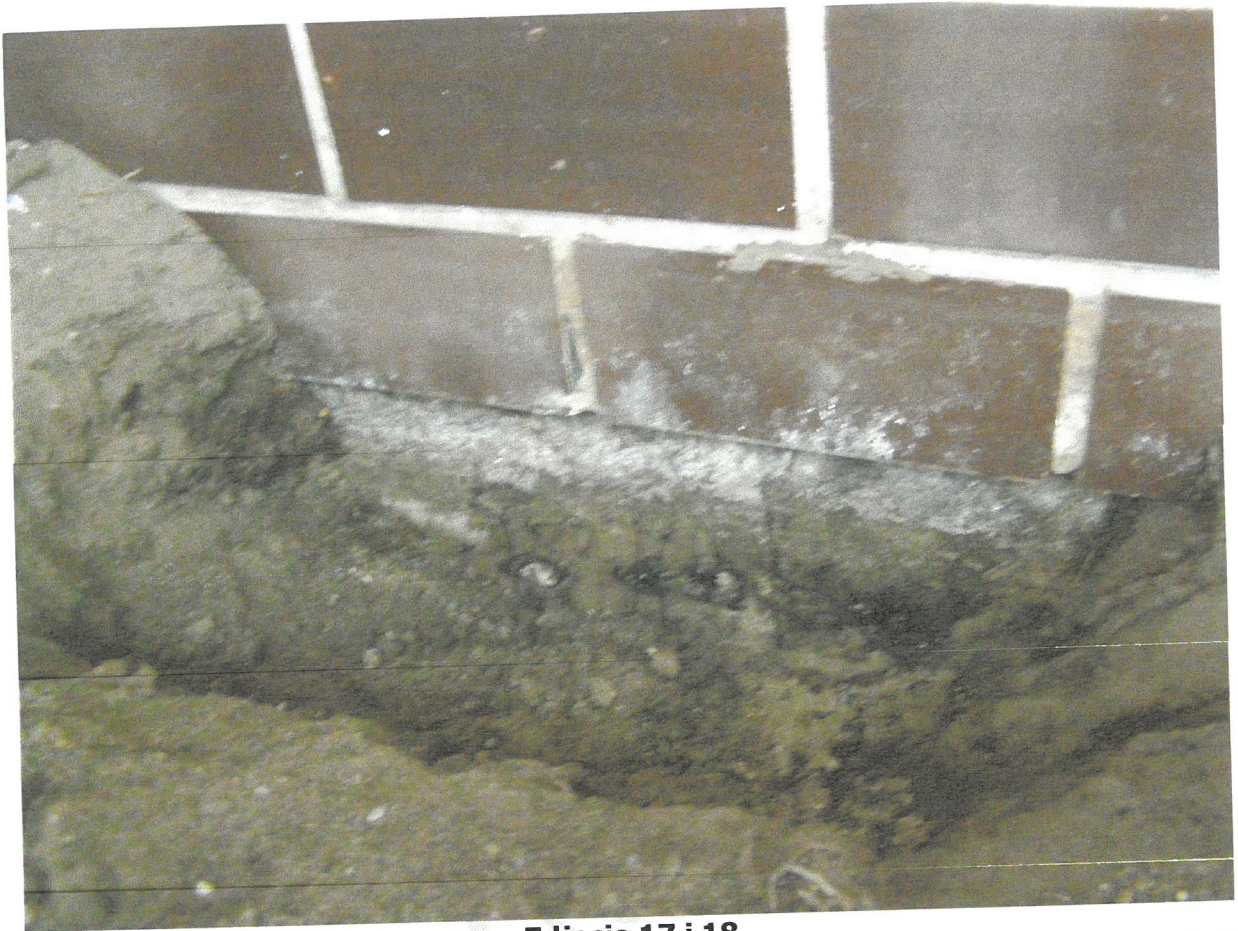
**Zdjęcie 17 i 18**

1. Fundament wykonano z betonu gruzowego niskiej marki około B-10
2. Fundament wykonano w sposób niestaranny.
3. Posadowienie fundamentów dokonano w gruncie nasypowym
4. Na stan fundamentów istotny wpływ ma poziom wód gruntowych i brak izolacji poziomej jak i niestarannie i zbyt cienko wykonanej izolacji pionowej budynku zdjęcie NR 18
5. Stan techniczny fundamentów oceniam jako niezadowalający

**II. (Metoda bardzo kosztowna) Wykonać ciężką izolację pionową ścian fundamentowych (poniżej istniejącego terenu) Polegająca na:**
