**PROJEKT WYKONAWCZY TERMOMODERNIZACJI BUDYNKU GUS PRZY AL.
NIEPODLEGŁOŚCI 208 W WARSZAWIE
ETAP I - WYMIANA STOLARKI I ŚLUSARKI OKIENNEJ**

Opis techniczny

Branża architektoniczno - budowlana

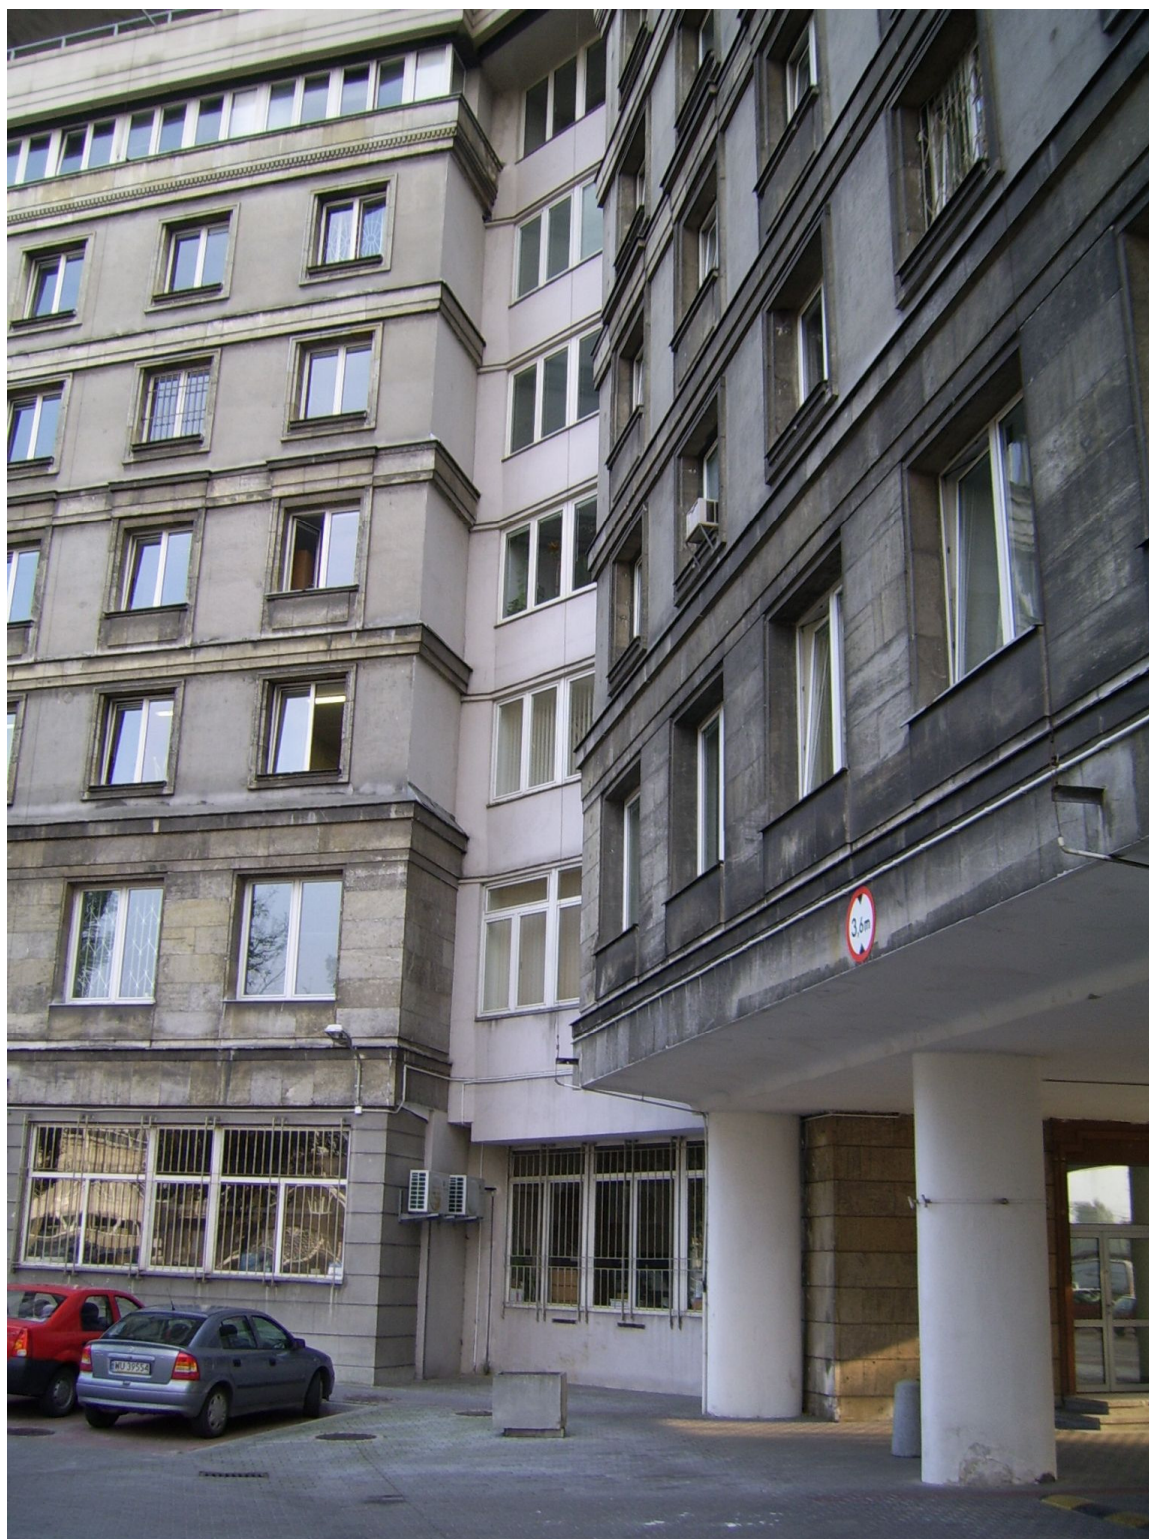
Fot. 3 Fragment elewacji na styku skrzydeł

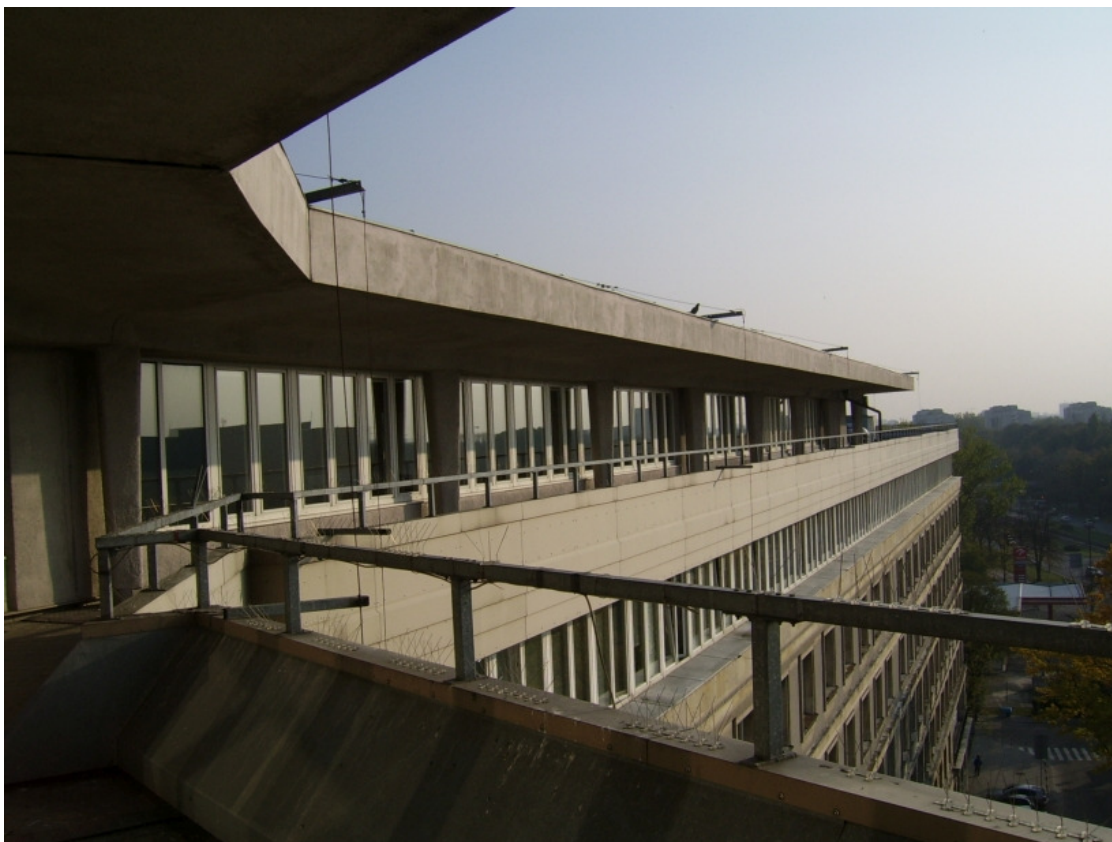
Fot. 4 Taras na VII piętrze

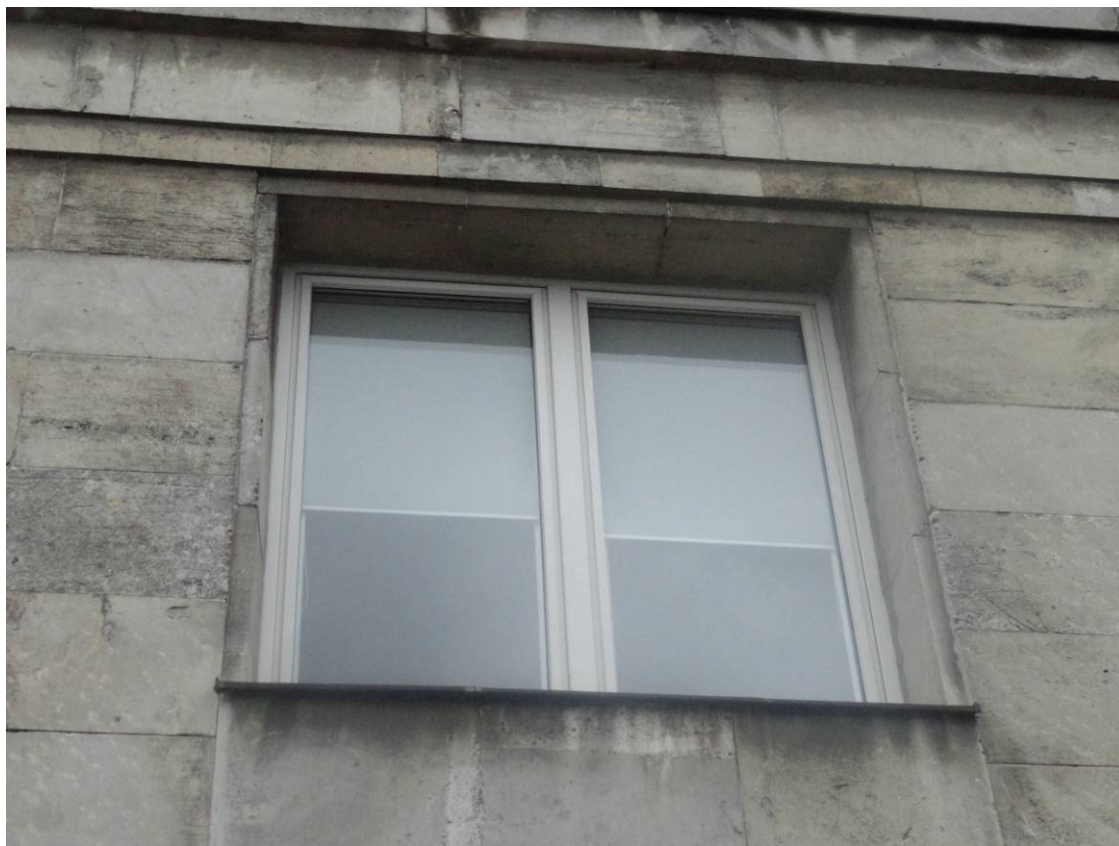
Fot. 6 Fragment elewacji kamiennej

W poziomie parteru i pierwszego piętra elewacja obłożona jest płytami o grubości 7-10 cm., wysokość płyt 45 -50 cm, długość zróżnicowana do 1,10 m. Detale kamienne wykańczają również glify okienne i gzymsy. Generalnie płyty nie wykazują odspojień.

Stan techniczny elementów kamiennych należy określić jako zadowalający miejscami zły. Występuje silne zabrudzenie wszystkich elementów kamiennych.

Najpoważniejsze uszkodzenia występują w poziomie parteru: silne zawilgocenie, korozja wraz z licznymi ubytkami oraz omszenie płyt stykających się z gruntem. Liczne uszkodzenia mechaniczne, niektóre niefachowo naprawiane.

Okladziny 1 piętra, gzymsy i ramy otworów okiennych w lepszym stanie z miejscowymi ubytkami i zawilgoceniami, występują zarysowania i wykruszenia fug oraz szczególnie szpecące niefachowe naprawy wokół wymienionych okien, nie zapewniające także właściwej szczelności.
