Załącznik nr 3 do SIWZ – Projekt zagospodarowania terenu

Cz. 2 Projekt zagospodarowania terenu

Projekt budowlany termomodernizacji elewacji i dachu, przebudowy instalacji wewnętrznych i montażu kolektorów słonecznych, w budynku G.U.S. przy al. Niepodległości 208 w Warszawie.
Działka nr ew. 2 , obręb 50509, dzielnica Śródmieście. Obiekt jest wpisany do gminnej ewidencji zabytków na podstawie zarządzenia Prezydenta m.st. Warszawy nr 2998/2012 z dnia 24 lipca 2012 i podlega ochronie na podstawie ustaleń M.P.Z.P. Pola Mokotowskiego.

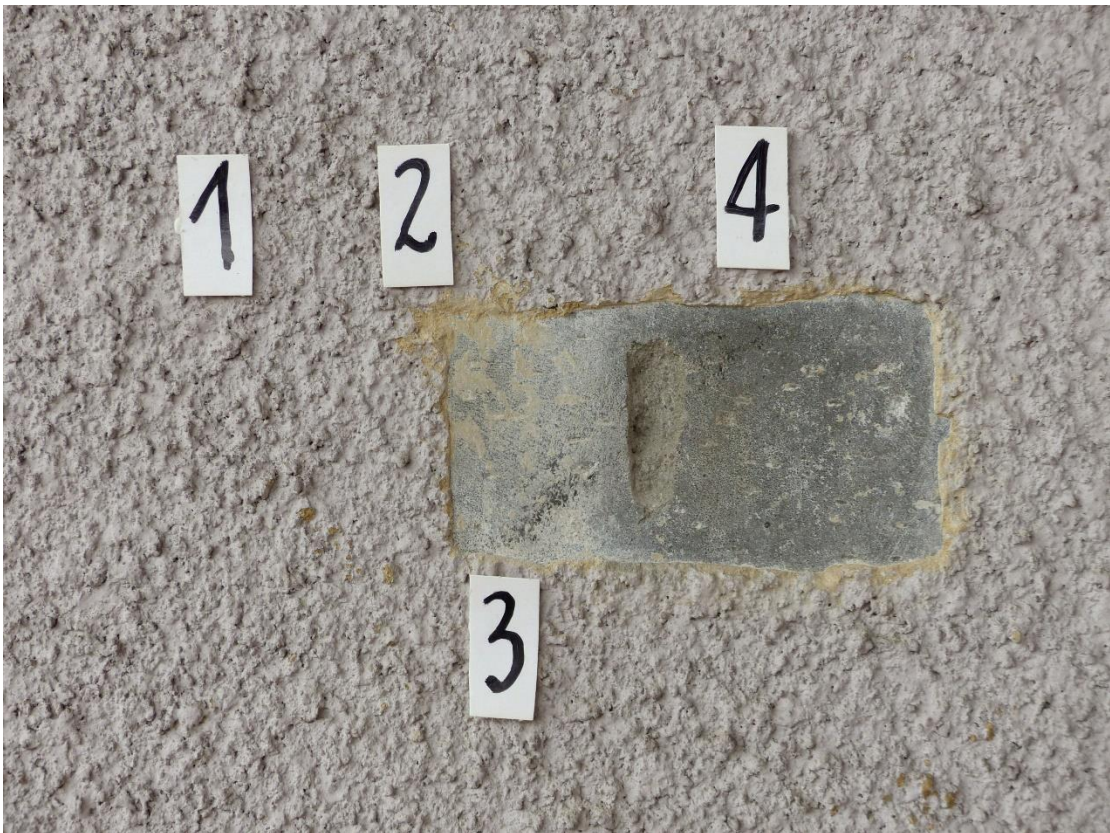
26. Fragment odkrywki nr 2 z sondą do cegły i odsłoniętymi nawarstwieniami technologicznymi. Na oryginalnej powierzchni tynku widoczny ślad brązowej farby.

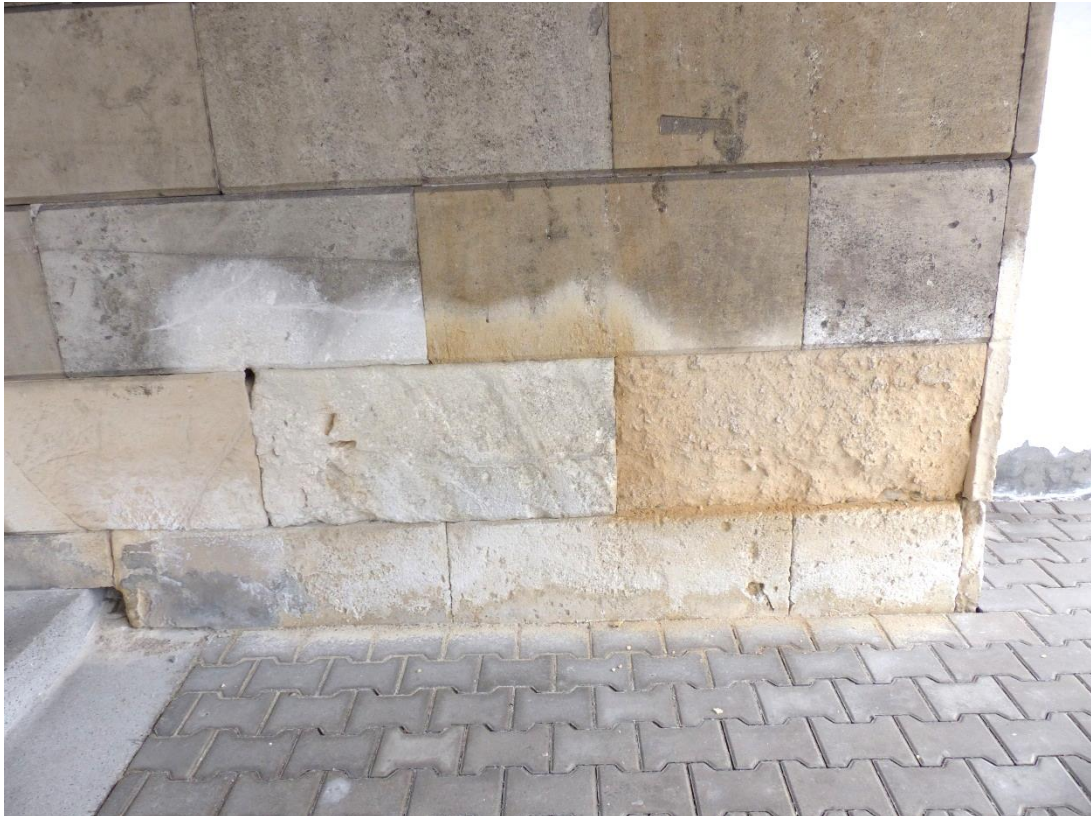
34. Płyciny okładzinowe z wapienia, który uległ korozji na skutek zasolenia i zawilgocenia. Fragment elewacji zachodniej łącznika skrzydeł w prześwicie parteru skrzydła „A”.

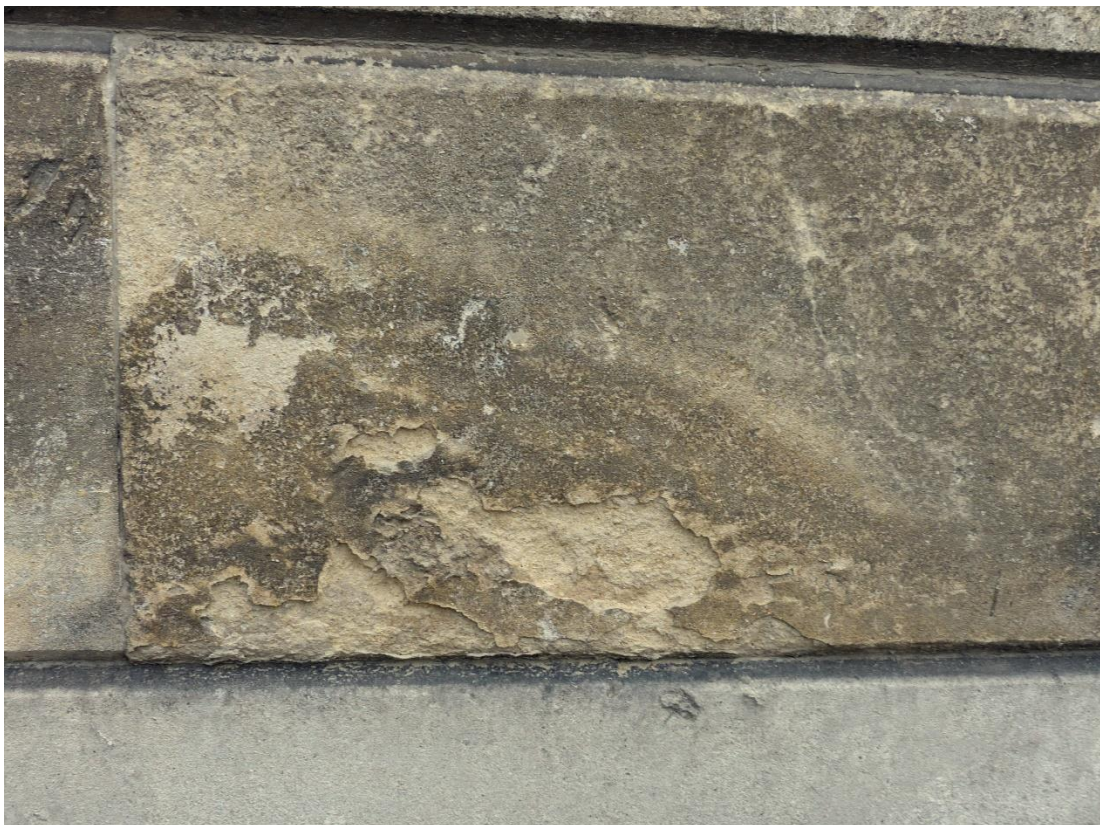
35. Fragment boniowania na elewacji północnej skrzydła „B”. Ubytki spowodowane korozją powierzchni kamienia.

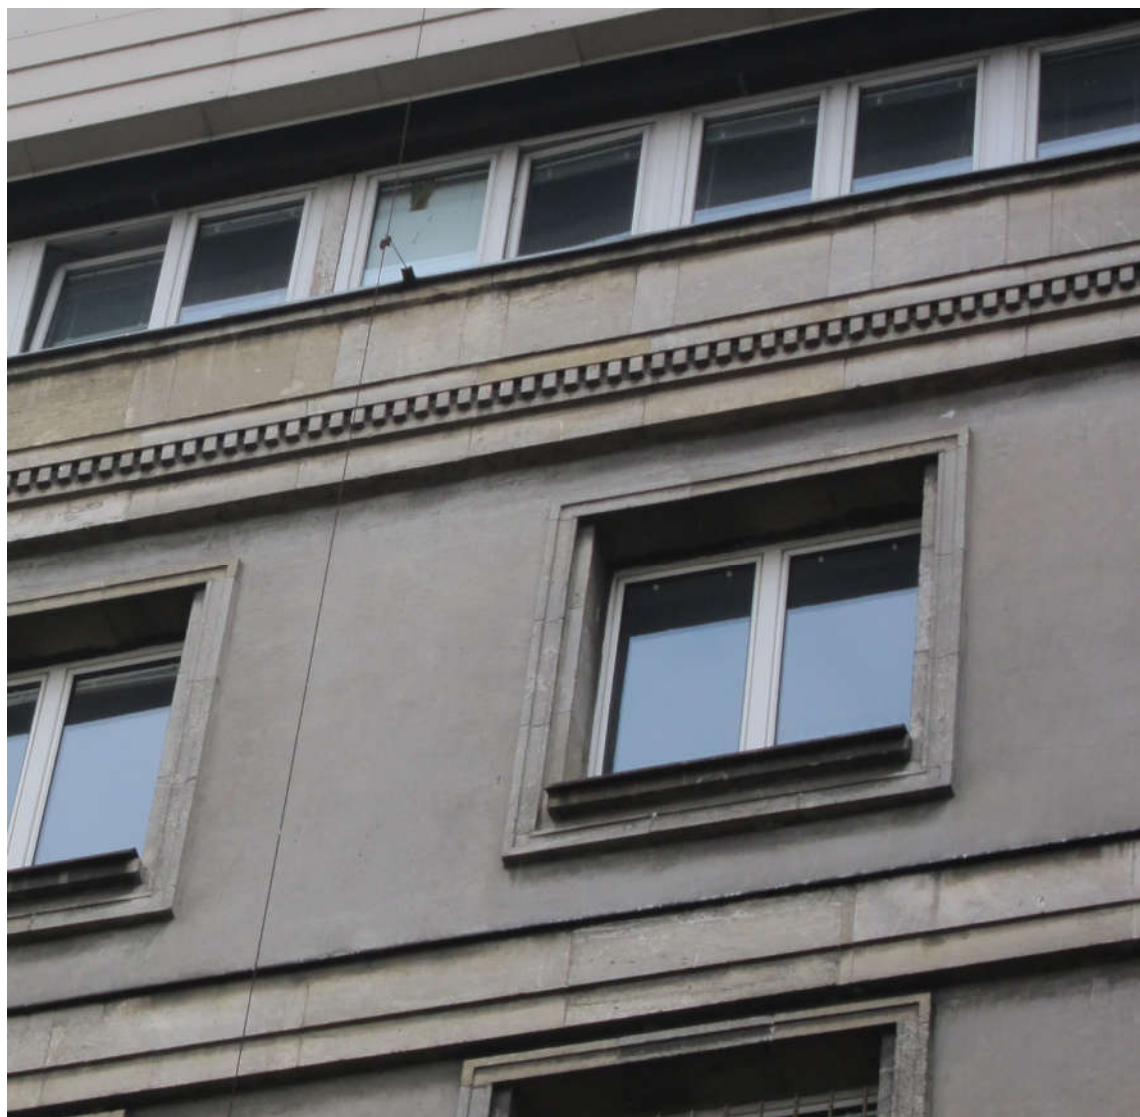
3.1.b. Gzymsy. Stan zachowania jest zbliżony do okładziny płyt z wapienia. Różnicą jest zasolenie. W wyższych partiach gdzie nie ma podciągania kapilarnego wody z gruntu, zasolenie praktycznie nie występuje. Gzymsy uległy spatynowaniu, Na powierzchniach pojawiły się nawarstwienia brudu oraz nawarstwienia gipsowe. Pojawiają się różnego typu pęknięcia i rozfragmentowania. Powierzchnie bezpośrednio obmywane przez deszcz stały się bardziej chropowate. Następuje wykruszanie się mniej spójnych i twardszych elementów jak różnego typu muszelki i pozostałości skamienieliны organicznej. Zaobserwowano też bardzo liczne obtłuczenia w kantach.

Powierzchnie obmywane przez wodę deszczową są znacznie jaśniejsze - tam nie osadza się w taki sposób brud. Natomiast pod spodem gzymsów tworzą się czarne nawarstwienia.

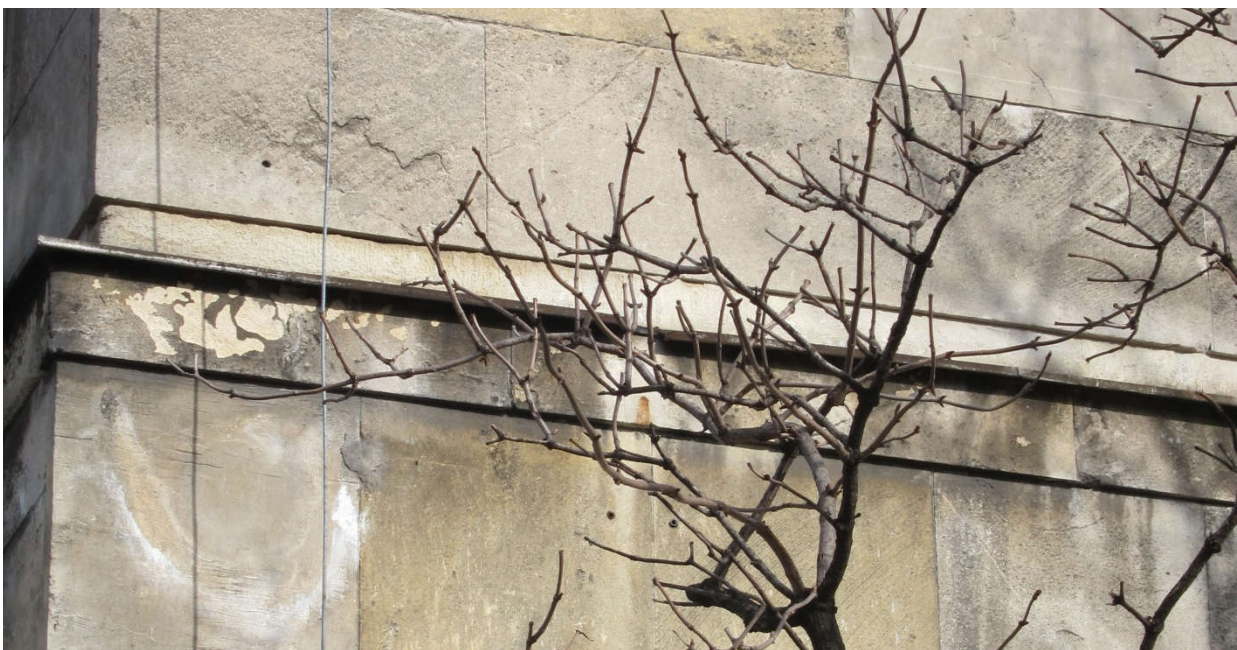
Gzyms nad I piętrzem – gmach główny. Na powierzchniach widoczne zacieki i nawarstwienia brudu, w krawędziach drobne obtłuczenia. Nad wnęką balkonu brakuje listwy dolnej gzymsu. Sadząc po zachowanym gnieździe była tam pierwotnie zamontowana.

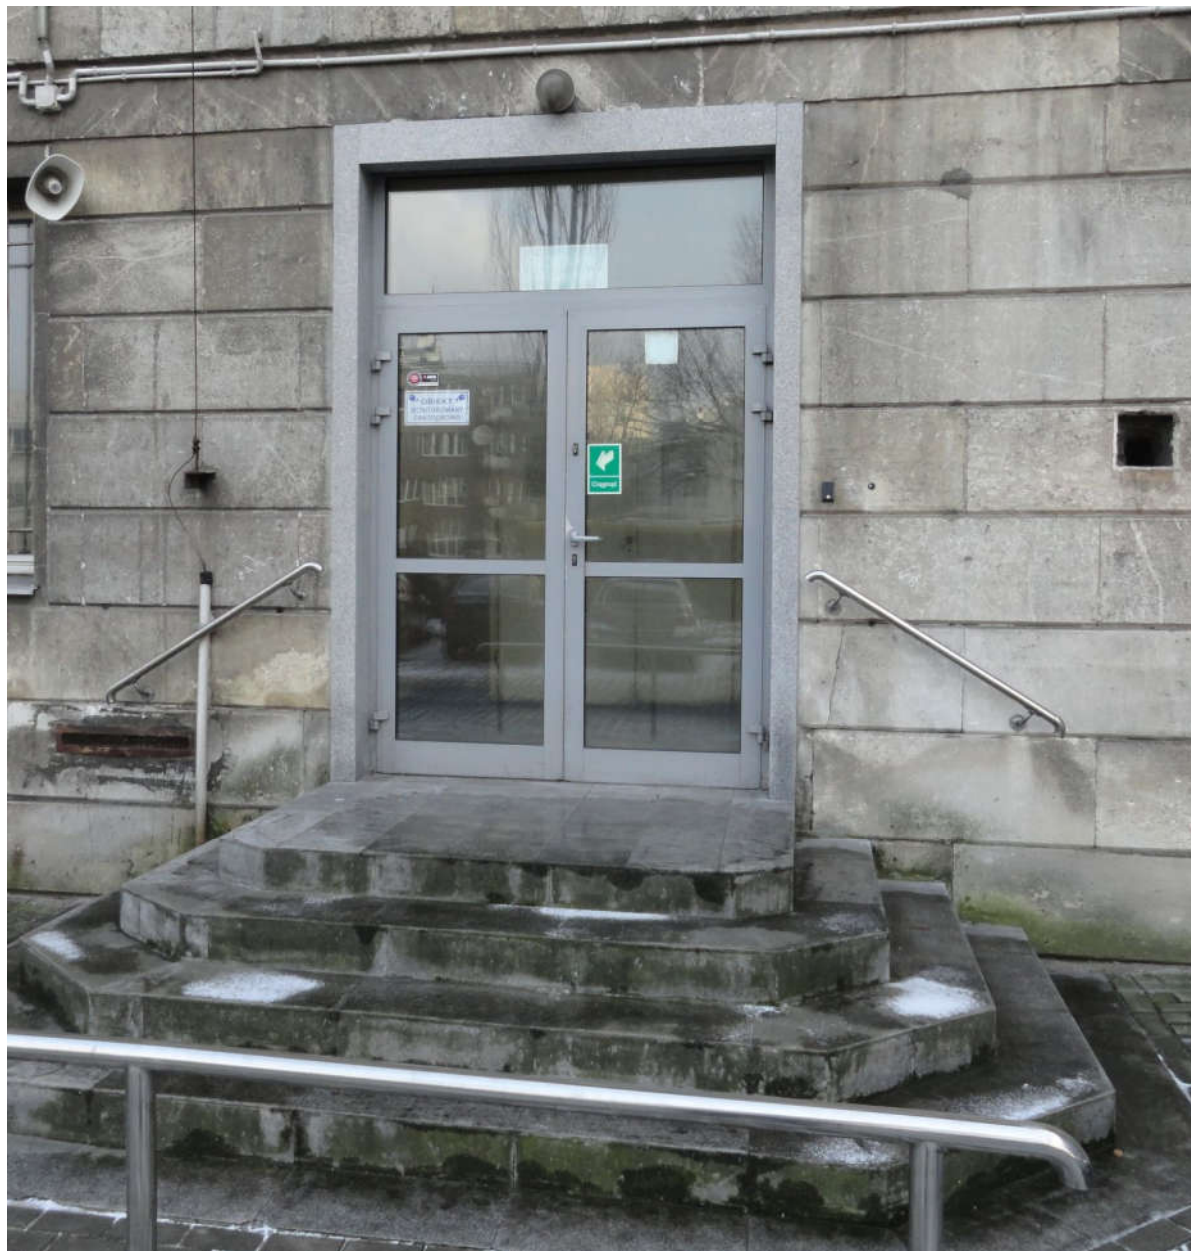
2.2.a. Portal w skrzydle bocznym z okładziny granitowej

Portal jest wtórny, pierwotnie był wykonany z okleiny z czerwonego piaskowca. Jest niedopasowany formą do tych zachowanych. Należy się zastanowić nad odtworzeniem pierwotnego kształtu w czerwonym piaskowcu.
