**PROJEKT WYKONAWCZY TERMOMODERNIZACJI BUDYNKU GUS PRZY AL.  
NIEPODLEGŁOŚCI 208 W WARSZAWIE  
ETAP I - WYMIANA STOLARKI I ŚLUSARKI OKIENNEJ – KOREKTA NR 1**

Projekt wykonawczy termomodernizacji budynku G.U.S. przy al. Niepodległości 208 w Warszawie.  
Etap I - wymiana stolarki i ślusarki okiennej. KOREKTA NR 1

Główny Urząd Statystyczny, Al. Niepodległości 208, 00-925 Warszawa.

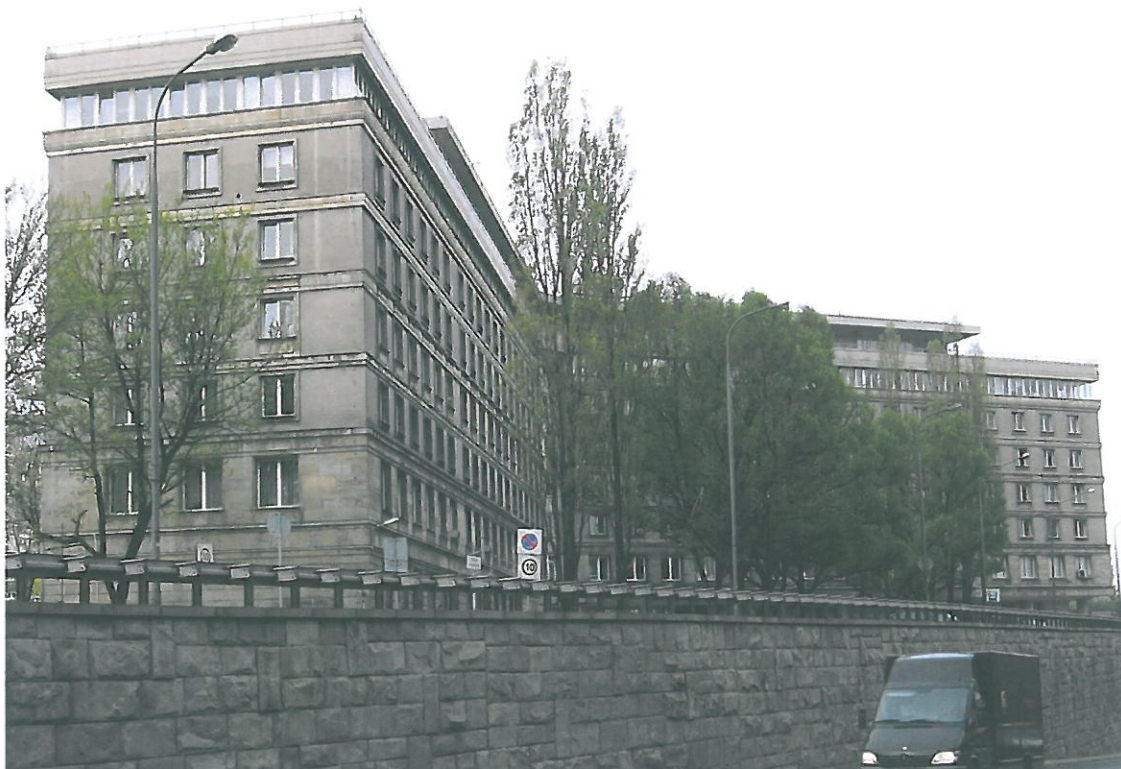
**Fot. 1 Widok ogólny gmachu GUS od strony Trasy Łazienkowskiej**

Budynek ten posiada cztery skrzydła, (oznaczone na planie zagospodarowania terenu literami: A, B, C i D), połączone ze sobą, trzy z nich (A, B, C) stanowią wspólny element architektoniczny i są one jednej wysokości – 8 kondygnacji. Najwyższe piętro jest cofnięte i posiada tarasy zewnętrzne z ciągami komunikacyjnymi po odwodzie budynku. Dodatkowo do tych trzech skrzydeł przylega parterowy, podpiwniczony łącznik, na którego dachu znajduje się kopuła szklana doświetlająca przez strop pomieszczenia czytelnicy. Łącznik ten stanowi podstawę czterokondygnacyjnego budynku o rzucie prostokątnym (skrzydło D) mieszczącego bibliotekę i archiwum GUS. Cały budynek w poziomie parteru, w skrzydle A posiada prześwit stanowiący uliczny ciąg komunikacyjny, z którego są dodatkowe dwa wejścia do budynku.

Gmach Głównego Urzędu Statystycznego z częścią główną o planie w formie trójskrzydłowego wiatraka o trzech ramionach (skrzydła A, B i C) rozchodzących się pod kątami ok. 120° oraz czwartym segmentem D dostawionym pod kątem prostym do skrzydła C zajmuje zachodnią część działki.

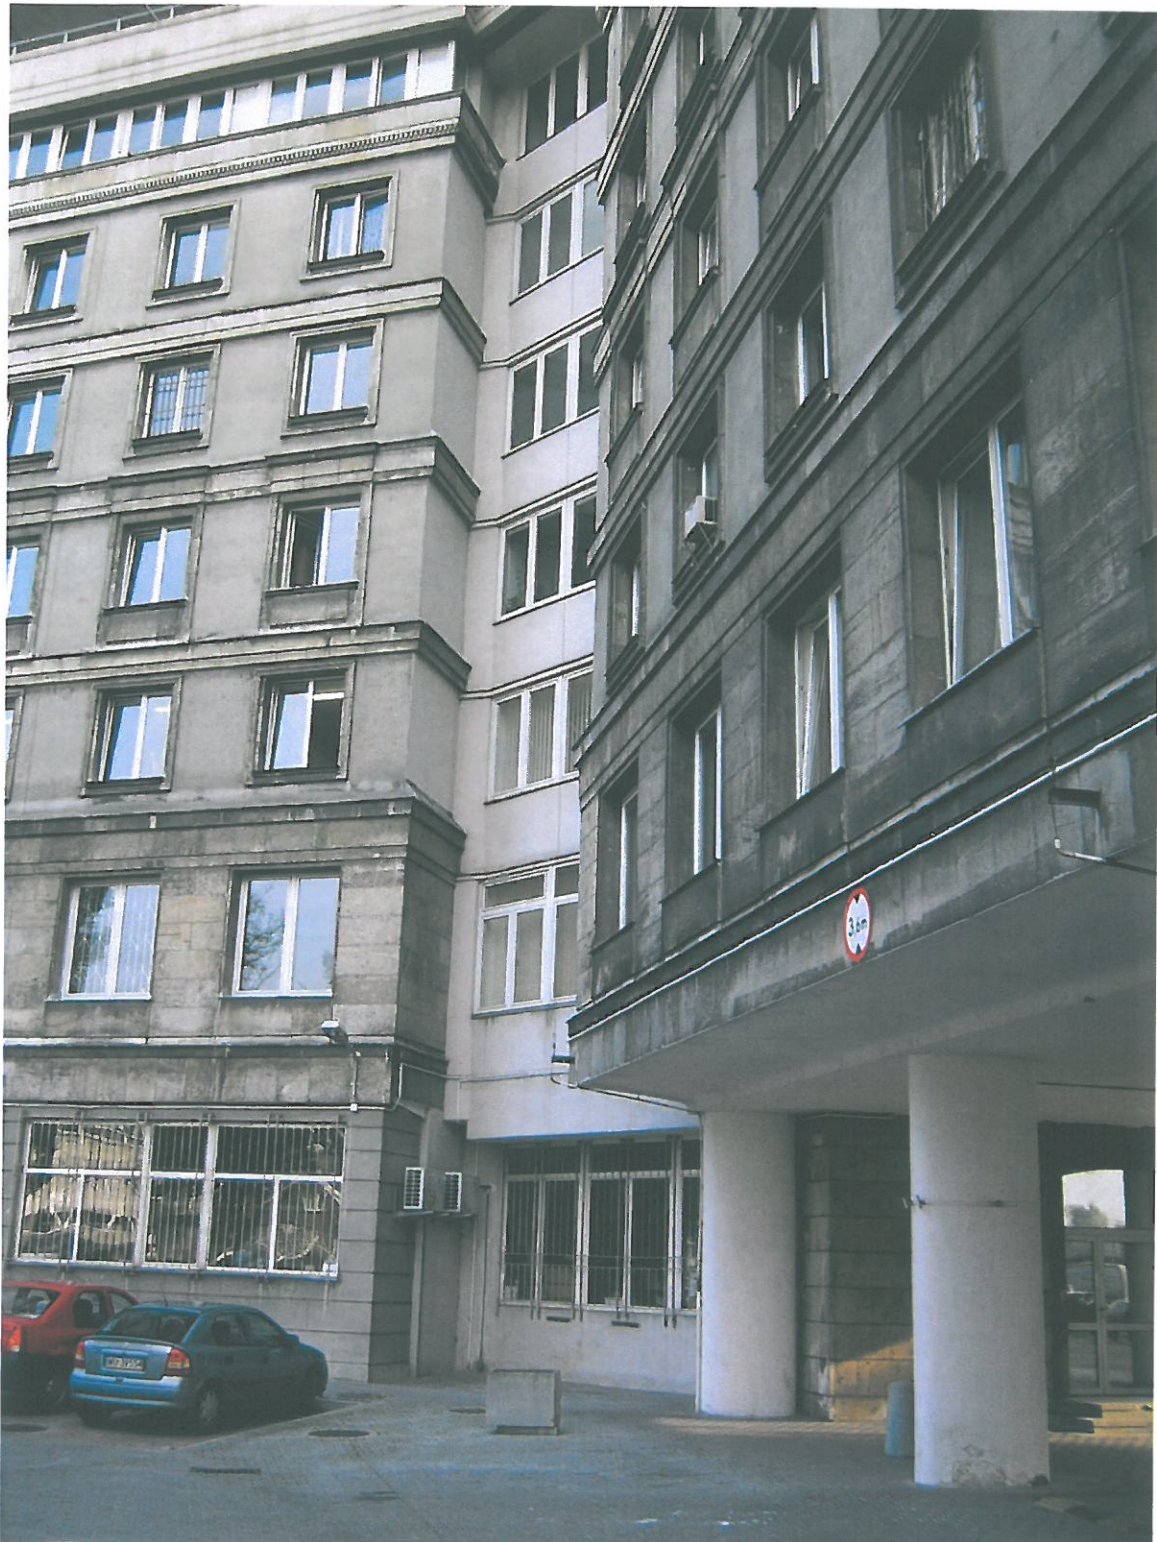
**Fot. 3 Fragment elewacji na styku skrzydeł**

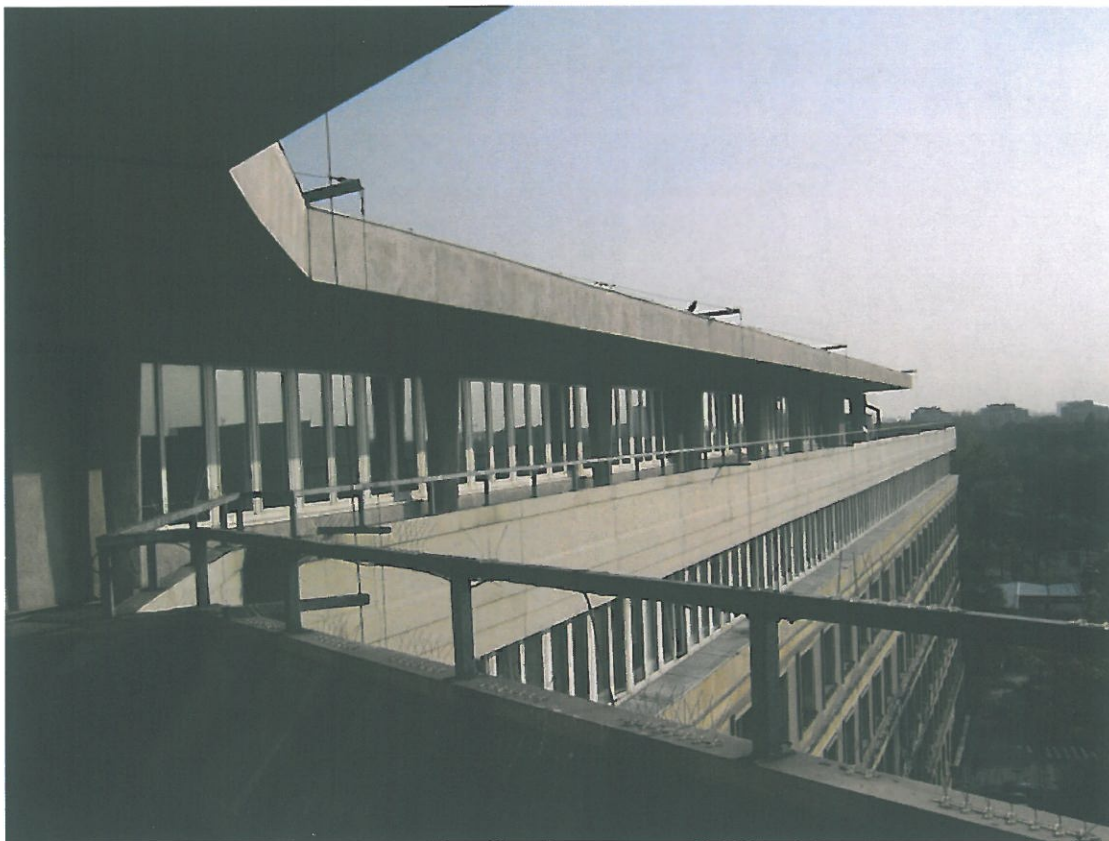
Fot. 4 Taras na VII piętrze

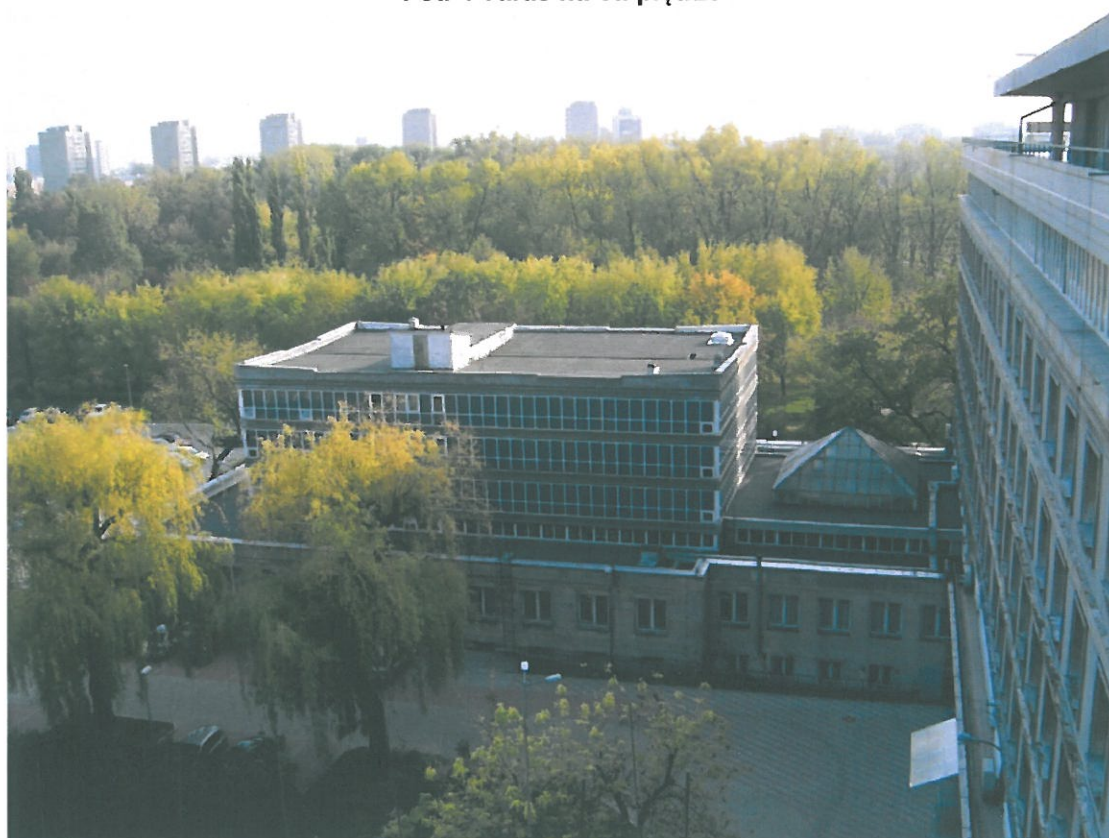
Fot. 5 Widok skrzydła D

Na części D budynku doświetlenie pomieszczeń odbywa się przez świetlik w stropie w kształcie piramidy wykonanej ze szkła zbrojonego wspartego na konstrukcji stalowej z dwuteowników 200, 160 oraz kątowników 100. Konstrukcja nośna nie wykazuje ugięć, jest zabezpieczona powłokami malarskimi. Pokrycie z szyb zbrojonych siatką wykazuje pęknięcia, ubytki i rozszczelnienia (występują przecieki) i jest w złym stanie technicznym. Szyby uszczelniane są na styku z konstrukcją kitem, który wykazuje pewne ubytki i pęknięcia. Jest on sztywny i nie poddaje się ruchom termicznym i mechanicznym konstrukcji stalowej. Pokrycie świetlika kwalifikuje się do całkowitej wymiany.

Inne – murki oporowe pochylni przy skrzydle D oraz murki i nawierzchnia schodów zewnętrznych do piwnicy oraz opaska z płyt betonowych przy elewacji południowej skrzydeł D i C – w stanie niezadowolającym – występują zawilgocenia, na elementach tynkowanych porosty, na elementach betonowych korozja betonu

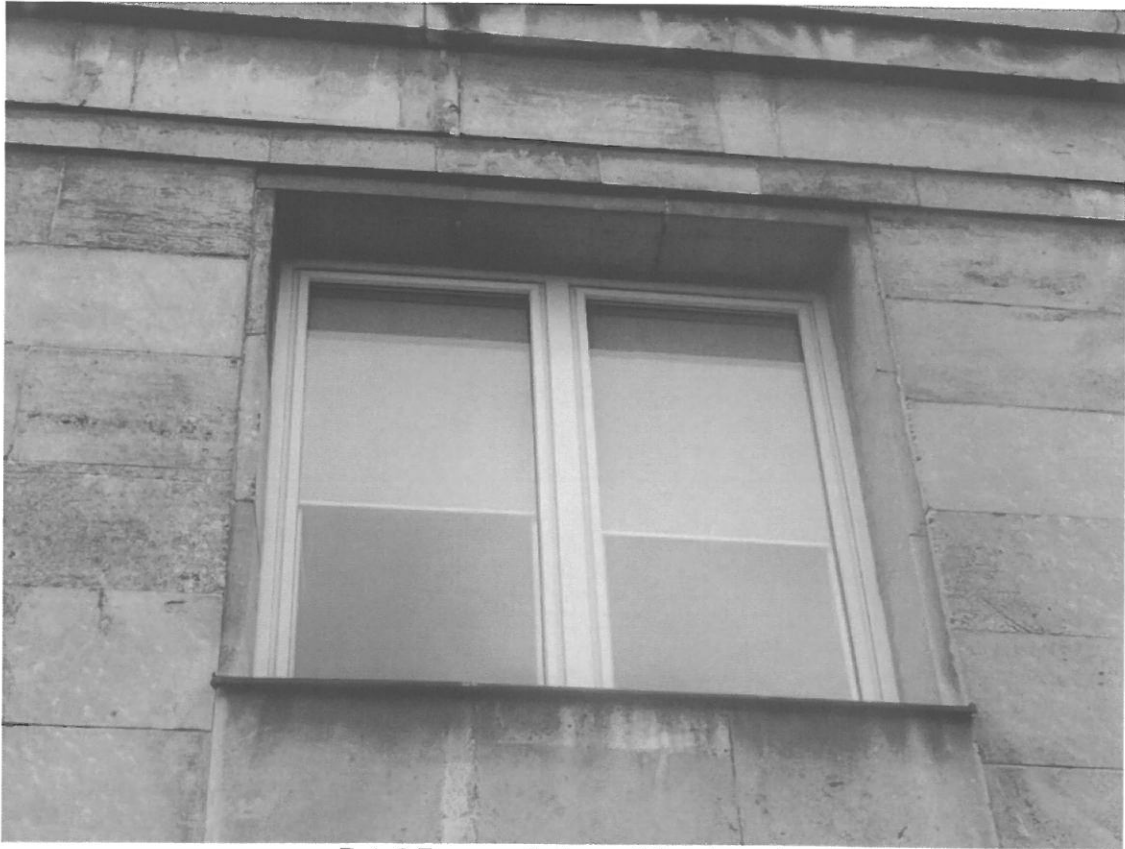
Fot. 6 Fragment elewacji kamiennej

Najpoważniejsze uszkodzenia występują w poziomie parteru: silne zawilgocenie, korozja wraz z licznymi ubytkami oraz omszenie płyt stykających się z gruntem. Liczne uszkodzenia mechaniczne, niektóre niefachowo naprawiane.

Okładziny 1 piętra, gzymsy i ramy otworów okiennych w lepszym stanie z miejscowymi ubytkami i zawilgoceniami, występują zarysowania i wykruszenia fug oraz szczególnie szpecące niefachowe naprawy wokół wymienionych okien, nie zapewniające także właściwej szczelności.

Występujące obecnie uszkodzenia przyczyniają się także do zwiększenia strat ciepła poprzez ubytki i szczeliny, a proces degradacji bez wykonania prac naprawczych i zabezpieczających będzie postępował nadal.
