OPINIA Nr: 04/02/2022

Zadanie: Ocena stanu technicznego i określenie wartości rynkowej pojazdu

Model: Octavia 1.9 TDI MR`01

Dokumentacja zdjęciowa do oceny technicznej, wyceny samochodu Skoda Octavia 1.9
TDI Tour nr rej. BI 2507E, nr VIN - TMBDS41U188853279

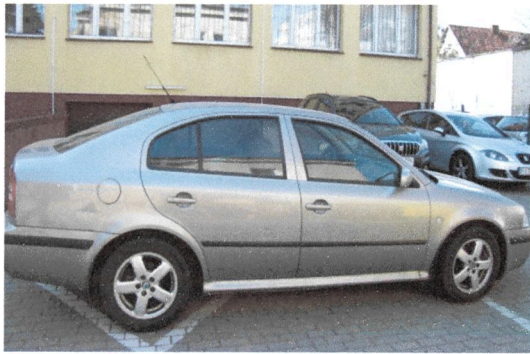
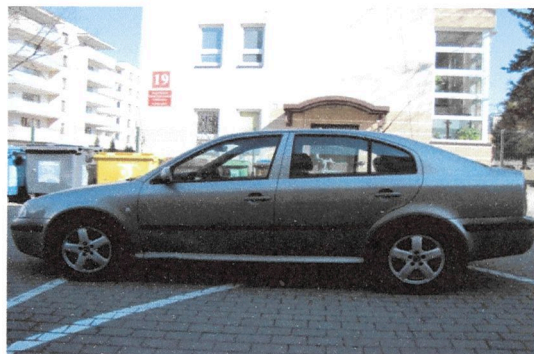
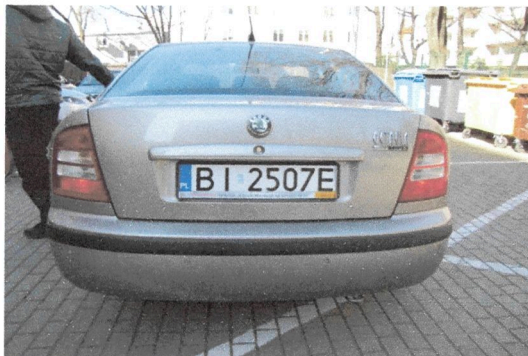
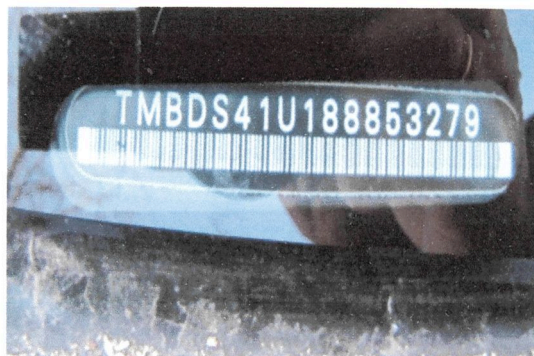
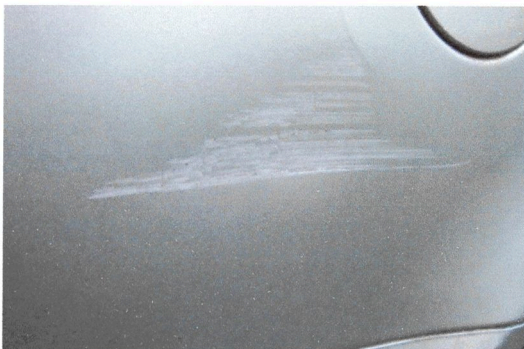
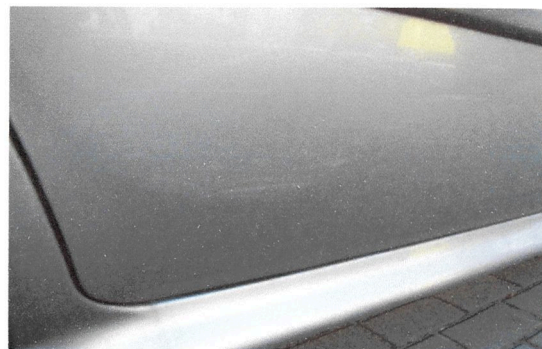
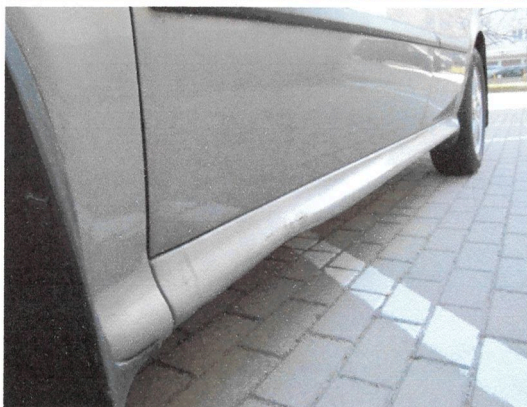
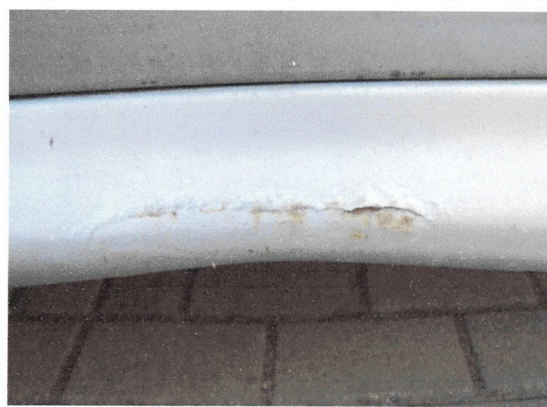
- błotnik tylny prawy - obtarta powłoka lakierowa na czesii dolnej na ok. 2,5 dm²,
- próg lewy skorodowany w części przedniej na dł. ok. 25 cm, z miejscowymi ubytkami materiału

- pokrywa komory silnikowej - liczne odpryski i powierzchniowe zarysowania na nprzedniej części pokrywy,
- drzwi tylne prawe, obtarte powierzchniowo lakier w dolnej części płatu drwi,
- prów prawy - w części przedniej, na długości ok. 25 cm ogniska korozji, z miejscowymi ubytkami materiału,
- tarcza koła tylnego prawa - obtarte powierzchniowo obrzeże i część środkowa.

Uwaga - przednia część pojazdu - wykonano naprawę jako następstwo uszkodzenia pokolizyjnego; naprwa wykonana profesjonalnie.
