Wycena numer: 11/12/2022/JC

Zleceniodawca: Urząd Statystyczny w Zielonej Górze
Adres: ul. Spokojna 1, 65-954 Zielona Góra
Właściciel: Urząd Statystyczny w Zielonej Górze
Adres: ul. Spokojna 1, 65-954 Zielona Góra
Zadanie: Określenie wartości rynkowej pojazdu

Marka: FORD
Model: Tourneo Connect 230 L 1.8 TDCi MR'06 E4 2.3t
Wersja: Trend
Rodzaj pojazdu: Samochód ciężarowy do 3.5t

DOKUMENTACJA FOTOGRAFICZNA

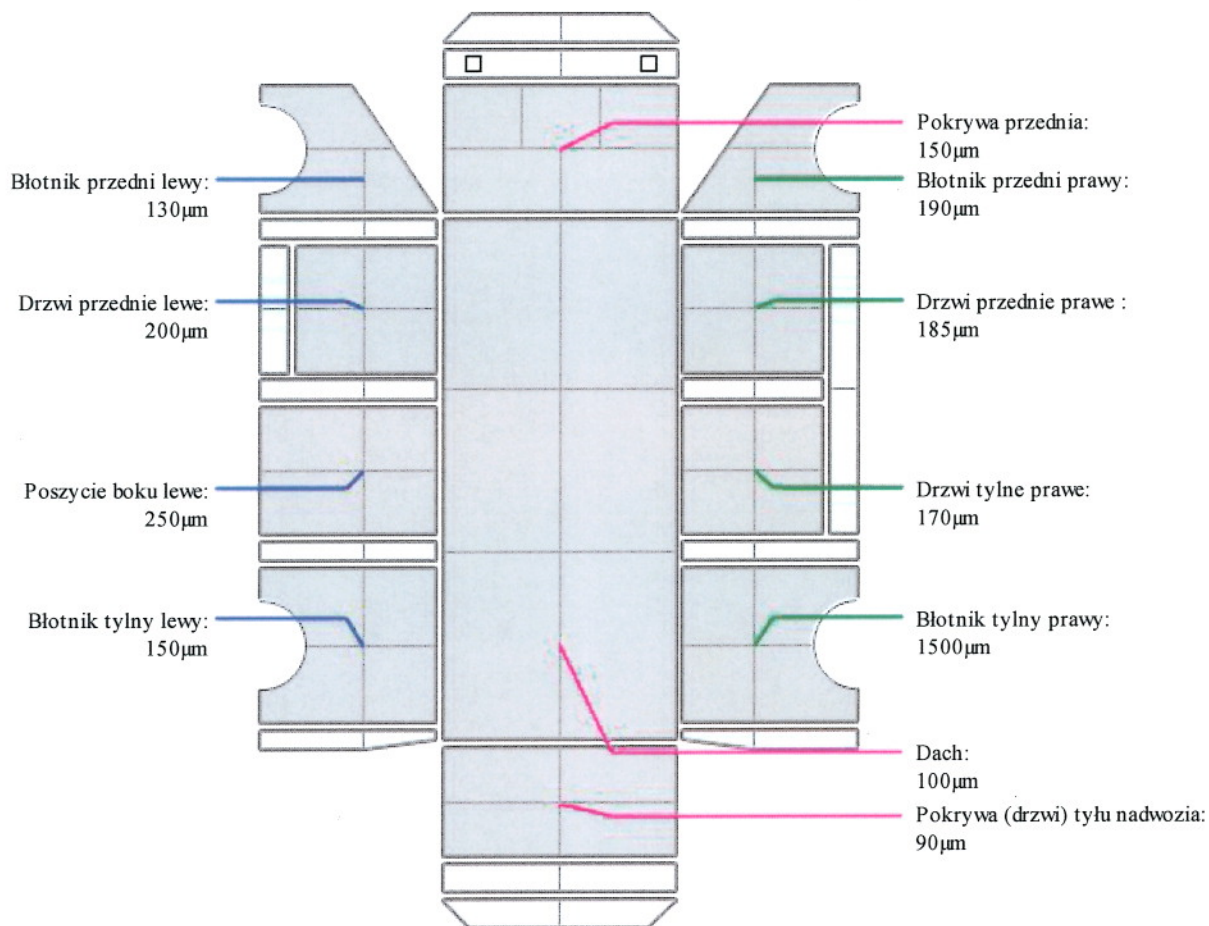
OPIS POWŁOKI LAKIEROWEJ

- pomiar grubości powłoki lakierniczej dokonano przy użyciu grubościomierza lakieru MGL-MINI firmy ELMARCO. Dokładne wyniki pomiarów zostały opisane w odrębnym punkcie niniejszej opinii.
